## Couvent des Cordeliers - LA CHAMBRE (73)

Étude architecturale, archéologique et structurelle relative à la mise en sécurité, la restauration et la mise en valeur du couvent des Cordeliers

### ÉTUDE ARCHITECTURALE

**Septembre 2022**

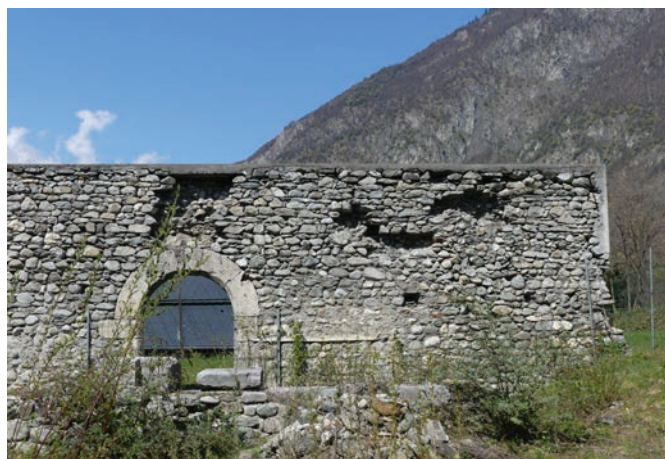
ph9) Mur Nord façade Sud 2022 (D. Perron)

Nous remarquons comment en l'espace de 10 ans la dégradation de cet élément de maçonnerie sauvé par sa couvertine en béton assurant sa protection supérieure mais des signes d'effondrement des parements puis du mur relevés par BESTREMA : « la préservation de la « matière » historique du bâtiment, une intervention précoce sur les bouffements permet de stopper leur évolution et donc l'apparition de désordres (nouveaux effondrements partiels) qui seraient plus coûteux à reprendre ».

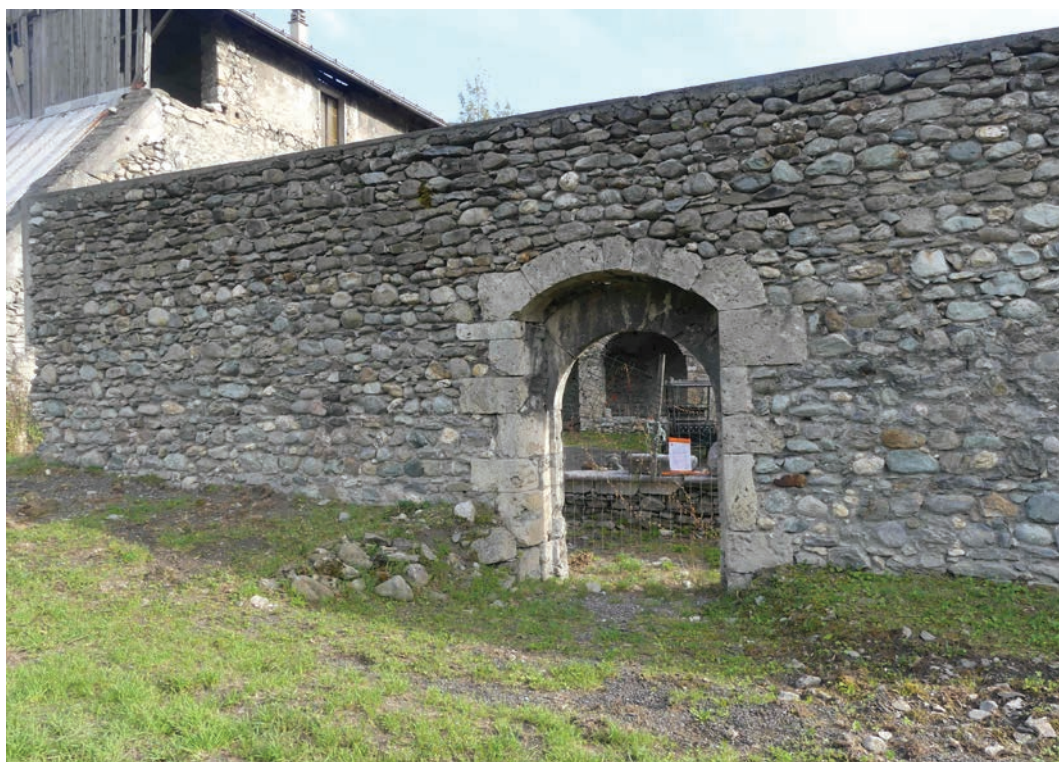
**Ph10) Mur Nord façade Nord 2019 (D. Perron)**

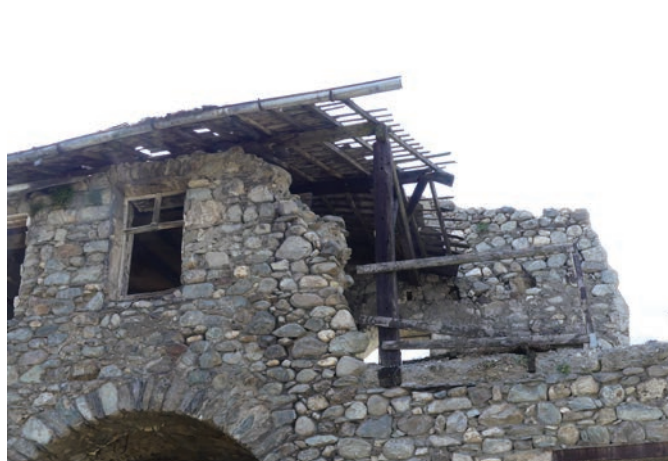
ph20) Cloître aile Ouest façade Est 2022 (D. Perron)

Nous avons également sur cette partie du cloître (aile Ouest) une évolution relativement importante concernant son état sanitaire avec une aggravation en près de 12 ans par la disparition de la couverture provisoire de protection sur la dernière travée au Nord (lavement des joints, infiltration arrachement des parements, etc...)

Les travaux de restauration s'appuie sur les préconisations de **BESTREMA** pour notamment stabiliser les voûtes par la mise en place de tirants. Nous reprenons ici l'analyse des voûtes proposée par **BESTREMA**.

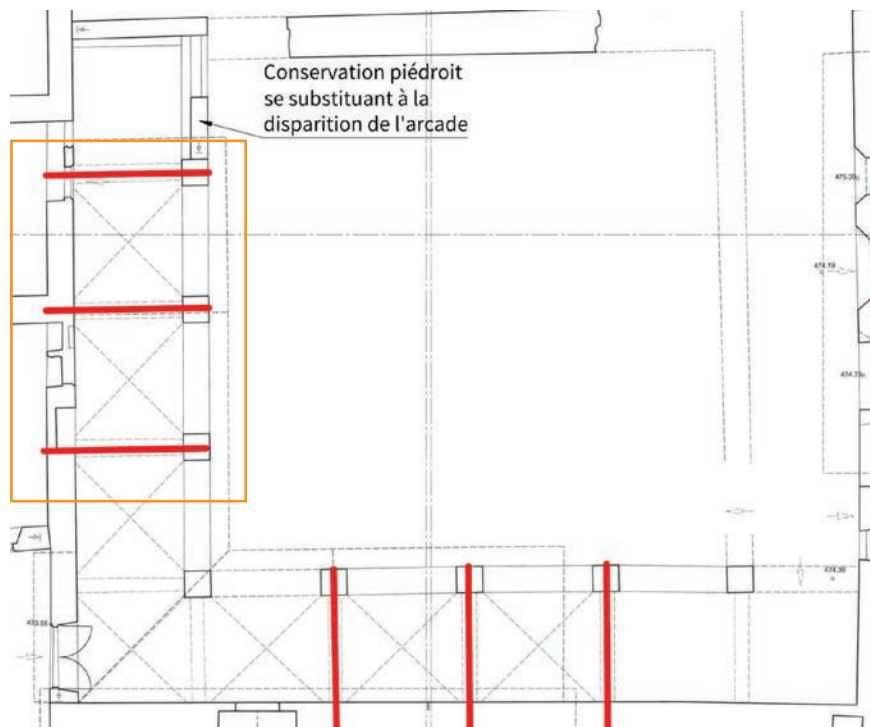
«La voûte du cloître est une voûte d'arêtes à quatre quartiers. Cette voûte est plate, au sens où chaque quartier a une ligne de faite horizontale (ou subhorizontale). L'appareil des voûtains est visible sur l'intrados des voûtes là où l'enduit est tombé. Les voûtains se composent de l'association de moellons et de grands galets de rivière. Le voûtain est construit d'un seul rang de pierres, qui font donc toute l'épaisseur de la voûte.. Les traces de planches visibles à l'intrados de certaines voûtes, essentiellement de l'aile sud, sont les traces de coffrage. Les voûtes ont donc été construites à bain de mortier soufflant sur un coffrage (technique de pose des pierres constituant la voûte). Bien que les voûtes aient probablement été enduites, les traces « d'enduits » visibles aujourd'hui sont en majorité le reste des mortiers de pose».

**Ph21) Schéma de principe des tirants à mettre en place au niveau de la naissance de la voûte BESTREMA (figure 16)**

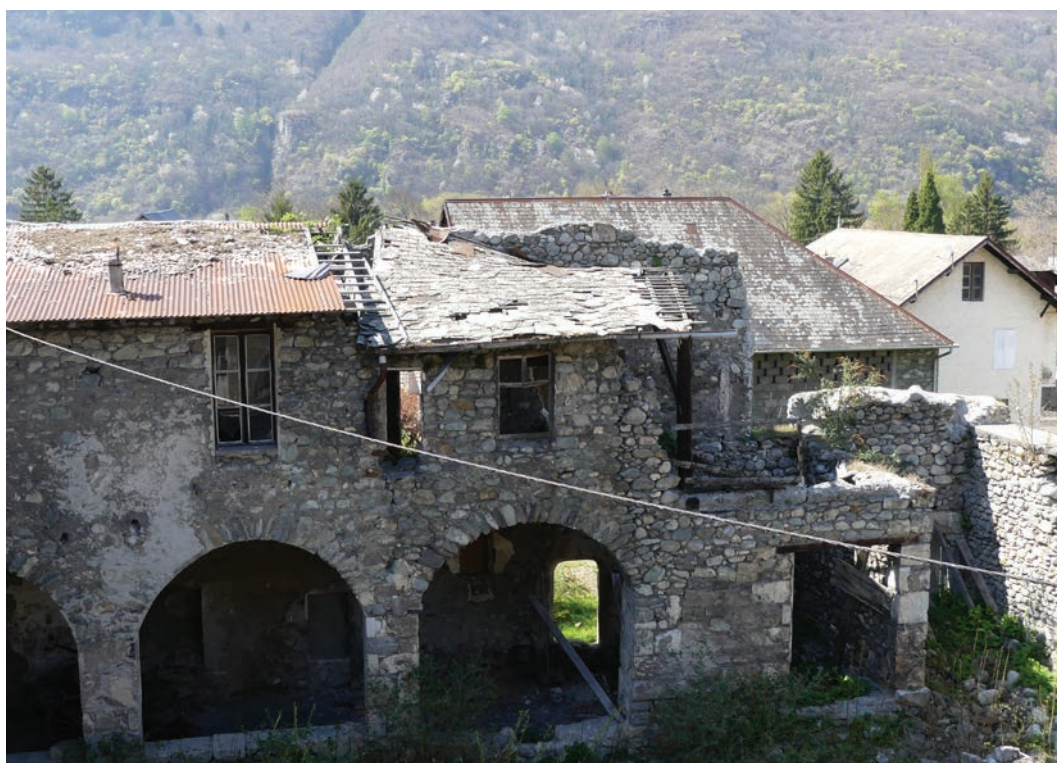
**Ph22) Cloître aile Ouest façade Est 2022 (D. Perron)  
Urgence des travaux de confortement (provisoires ou définitifs)**

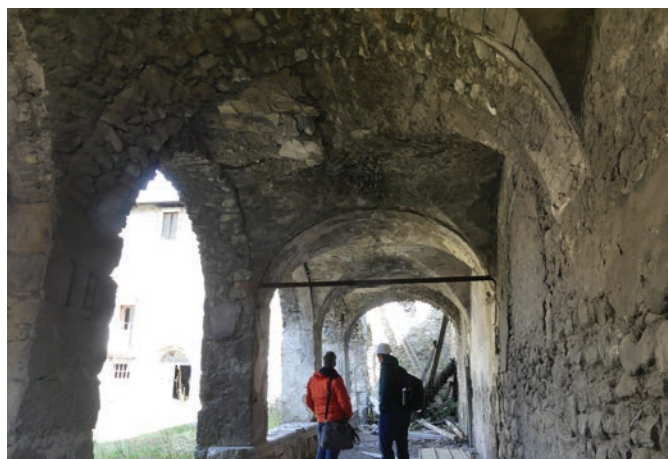
ph29) Cloître aile Sud voûtes 2022 (D. Perron)

Nous avons aussi sur cette partie du cloître (aile Sud) une évolution relativement importante concernant son état sanitaire avec une aggravation en près de 12 ans par la disparition de la couverture provisoire de protection sur les deux travées situées à l'Est (lavement des joints, infiltration arrachement des parements, etc...).

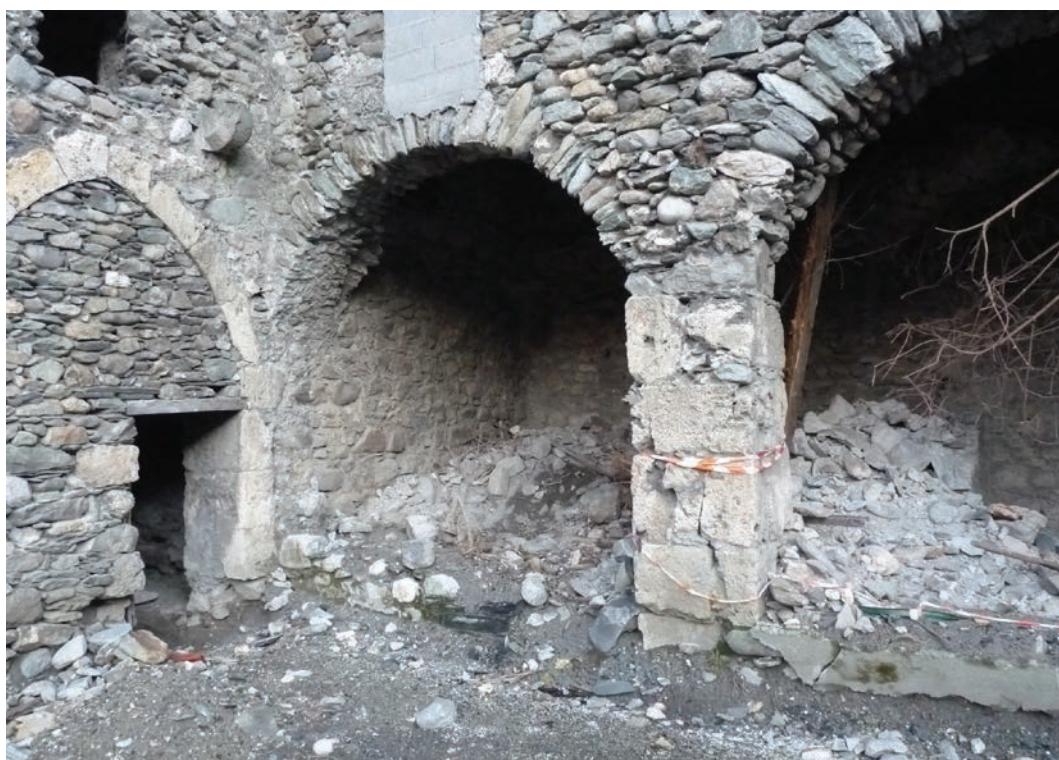
Ci-dessous effondrement de deux travées à l'Est (**Ph30**) :

Ph30) Cloître aile Sud voûtes coté Est 2010 (D. Perron)

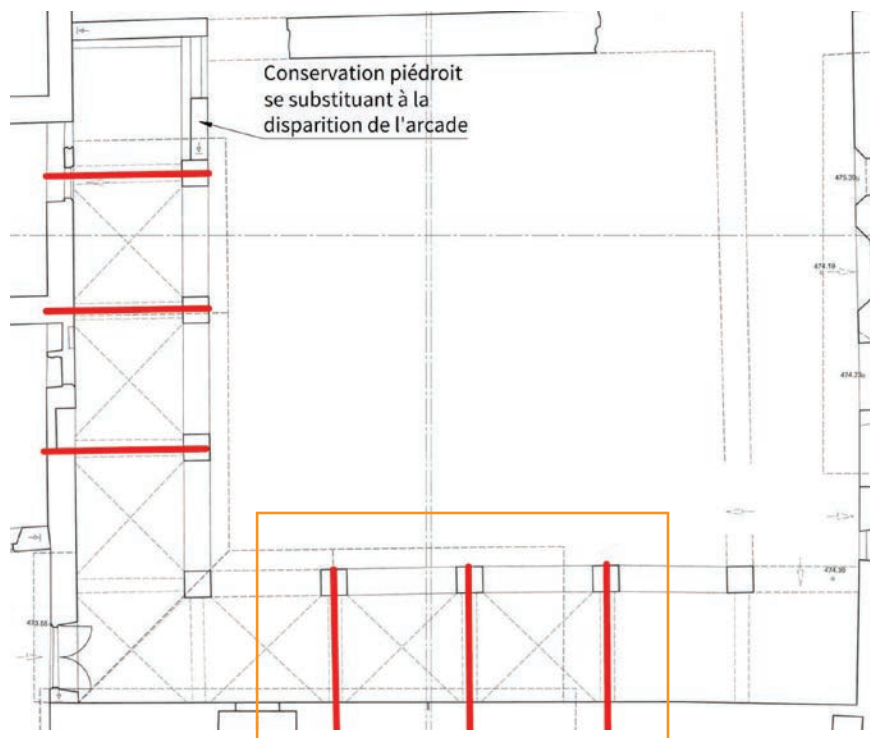
Ph33) Schéma de principe des tirants à mettre en place au niveau de la naissance des voûtes BESTREMA (figure 16)

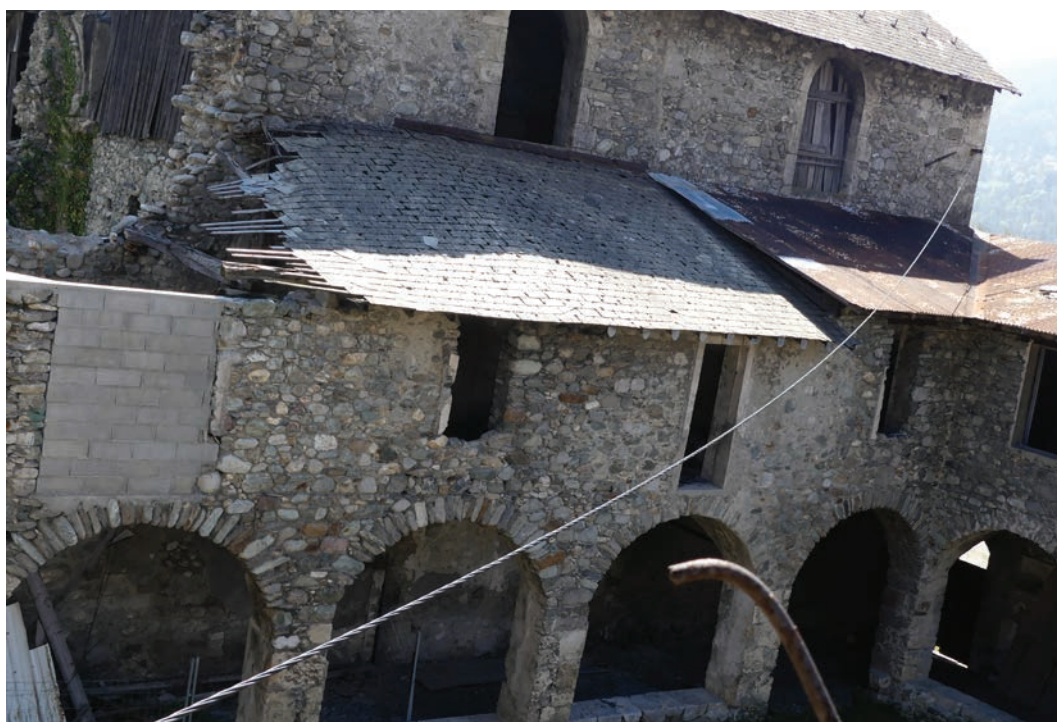
Ph35) Cloître aile Sud 2022 (D. Perron)

Urgence des travaux de confortement (provisoires ou définitifs)

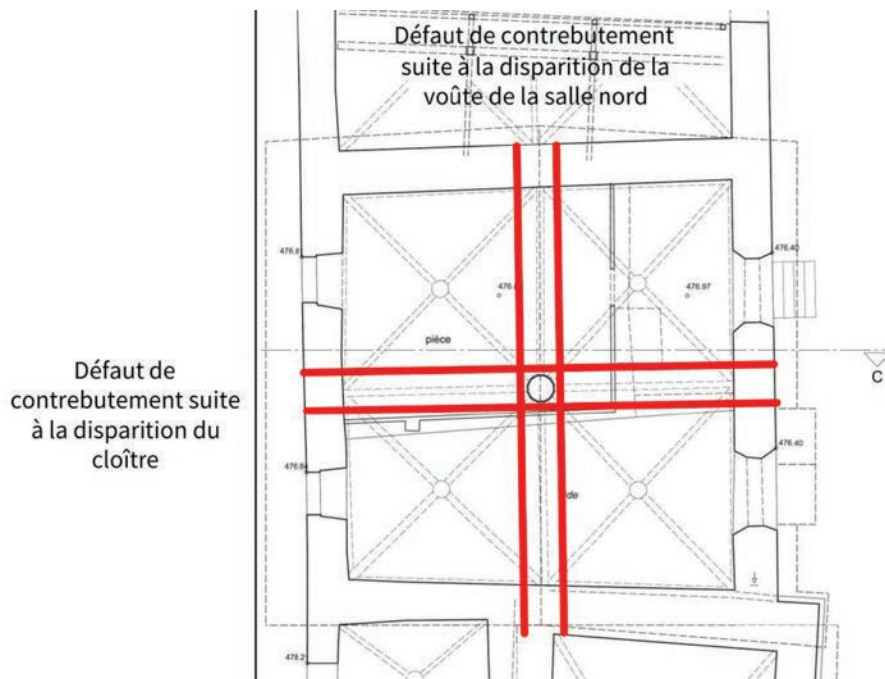
**Ph67) Schéma de principe des tirants à mettre en place au niveau de la naissance de la voûte salle capitulaire BESTREMA (figure 30)**

L'intervention de décroisonnement devra être très progressive pour permettre de remédier progressivement aux désordres qui pourraient (ré) apparaître au fur et à mesure de la remise en charge de la voûte

La conclusion est donc que le décroisonnement de la salle capitulaire est possible, mais qu'une attention toute particulière est à apporter à cette opération en raison des désordres anciens et des disparitions de structures de contrebutement. BESTREMA

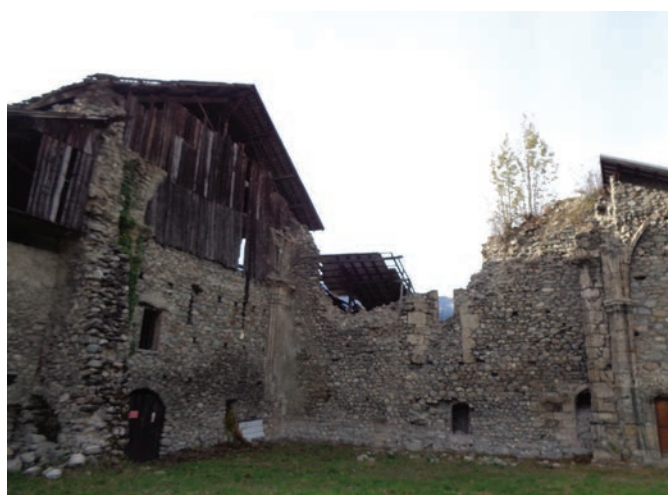
ph81) église façade int. Est/Sud 2019 (D. Perron)

« Les fissures de décollement du gouttereau (façade occidentale) et les fissures de Sabouret (au nord et au sud) sont cohérentes avec la présence des tirants (au sens où ces tirants visent à bloquer les mouvements qui produisent ce type de fissures). La fissure à la clé correspondant à ces mouvements ne sont pas lisibles (soit fissure diffuse, soit fissure masquée par le faïencage des enduits). De même, la fissure verticale à l'axe de la façade occidentale (figure 37) est cohérente avec la présence du tirant nord-sud au revers de la façade. Cette fissure est déjà observable sur une carte postale du début du XXe siècle. Il s'agit donc d'un désordre ancien, possiblement de nouveau évolutif suite à la suppression du tirant nord-sud. » **BESTREMA**

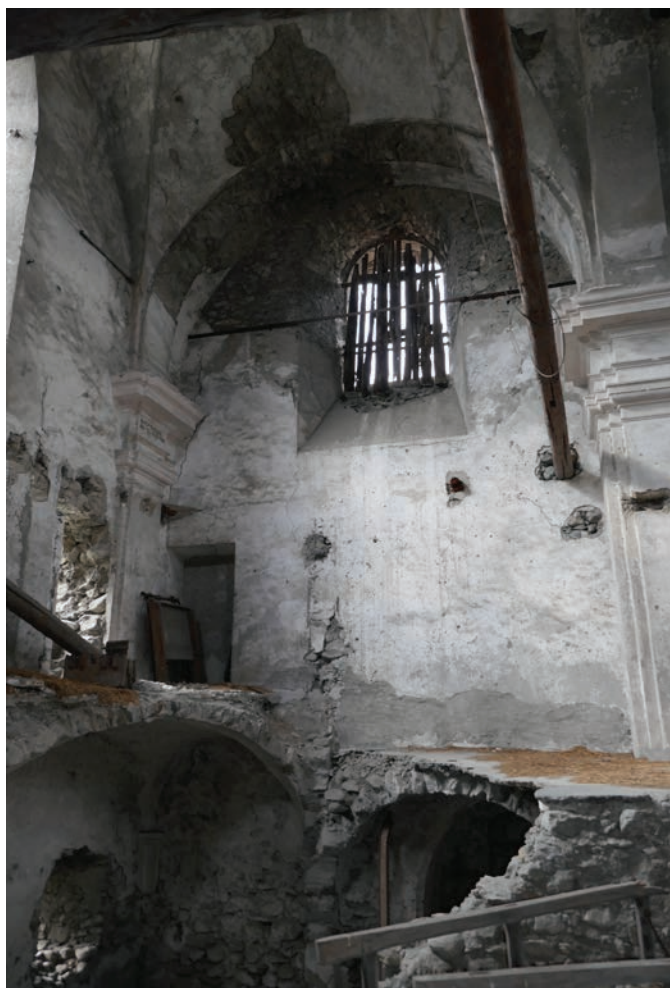
ph86) tribune église effondrée 2021 (D. Perron)

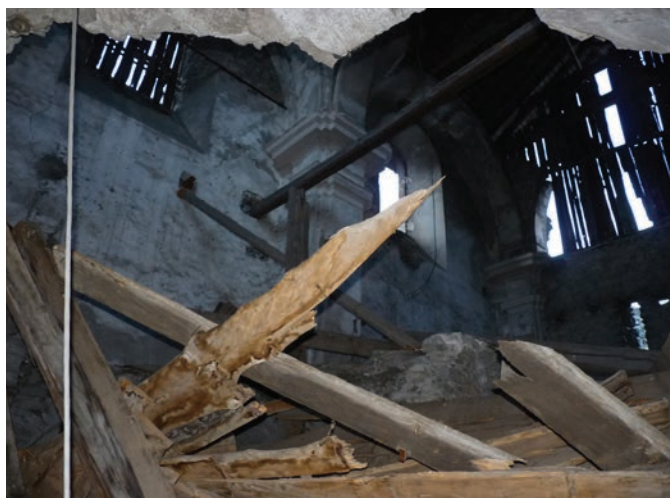
ph91) tribune effondrée 2010 (D. Perron)

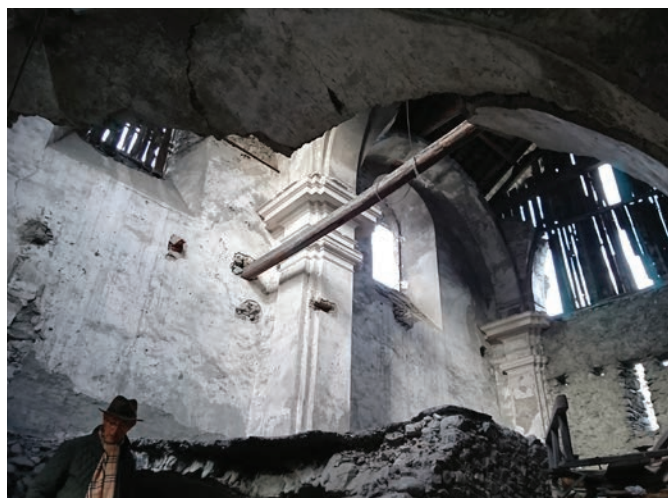
ph92) tribune effondrée 2016 (D. Perron)

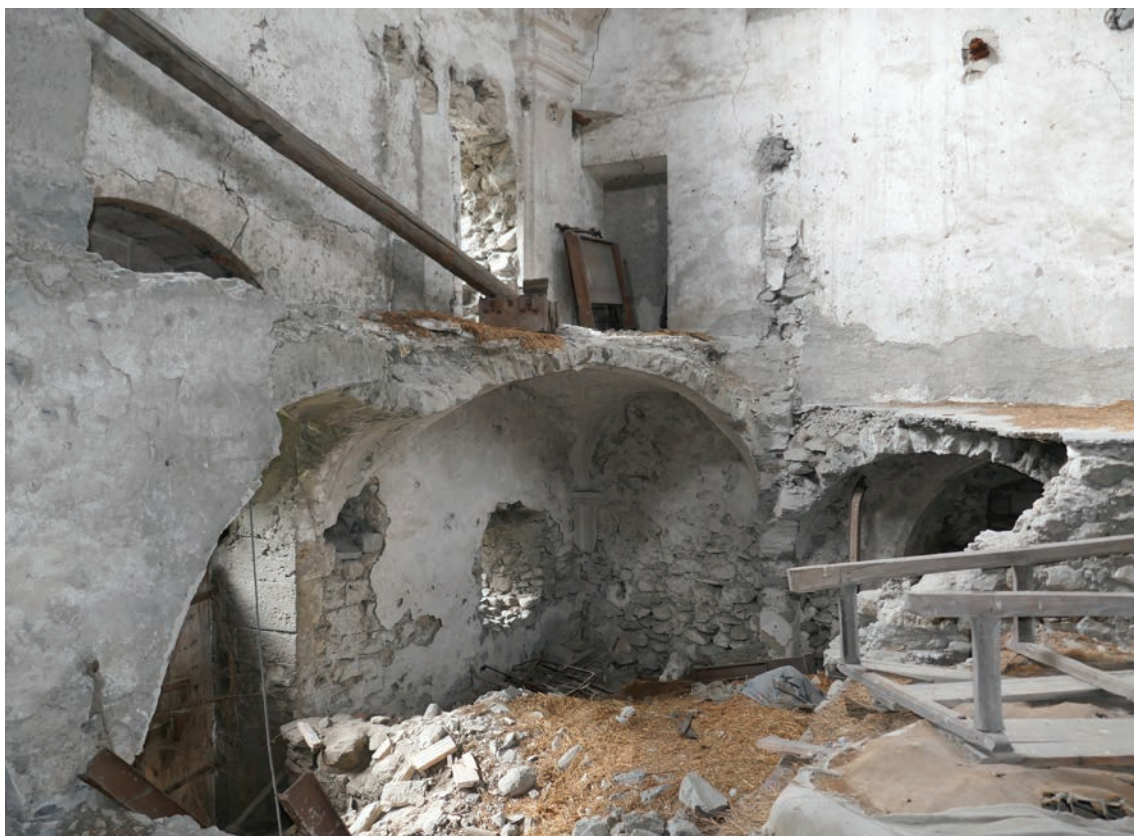
Ph93) vue générale de la tribune effondrée 2021 (D. Perron)

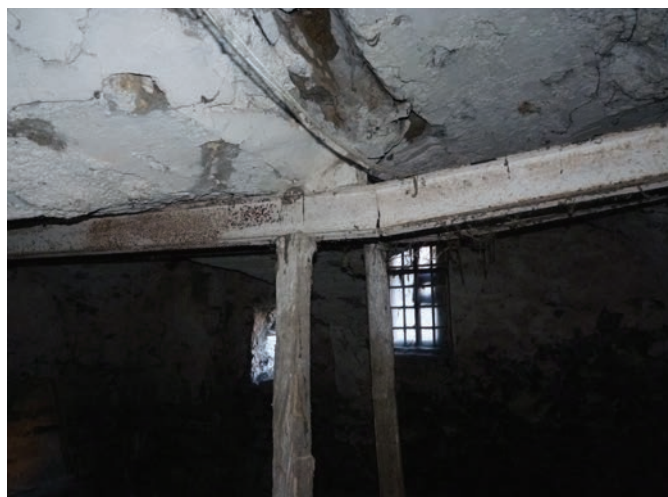
**ph95) aménagement XIX/XXe 2010 (D. Perron)**

Aménagement dans la partie inférieure de l'église d'étable et/ou écurie avec des crèches encore existantes. La couverture en poutrelles à céder et est maintenu par un poteau bois.

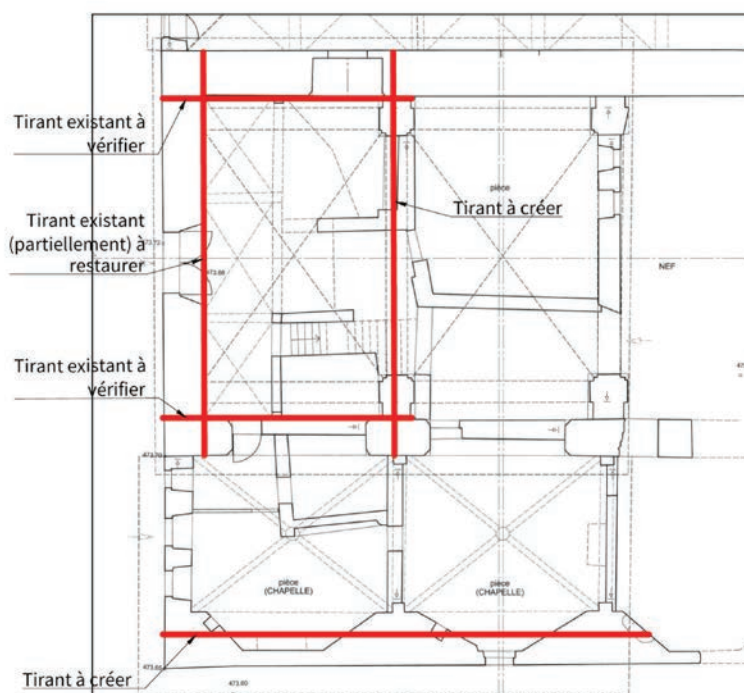
Ph102) Schéma de principe des tirants à mettre en place au niveau de la naissance des voûtes de l'église et des chapelles BESTREMA (figure 48)

◦ car les mêmes causes produisent les mêmes effets : il y a un déplacement vers l'extérieur de l'appui des voûtes. Du côté de la façade occidentale la fissure des maçonneries rend ce déplacement visible, du côté est l'absence de repères visuels ne permet pas de constater visuellement ce déplacement, qui s'est nécessairement produit

- la régénération des maçonneries (voir partie 2.3 p. 14)
- la restauration traditionnelle des voûtes (voir partie 2.3 p. 14)
- la mise en place d'un tirant est-ouest pour stabiliser les fissures dans l'angle sud-ouest
- en option : la mise en place de tirants nord-sud (suivant état du mur ouest sous l'enduit avec faïençage) et éventuel effet des planchers
