# La Chambre - Ancien couvent des Cordeliers

## Rapport structure DIAG

**La Chambre - Ancien couvent des Cordeliers**  
**Plan diagnostic structure**

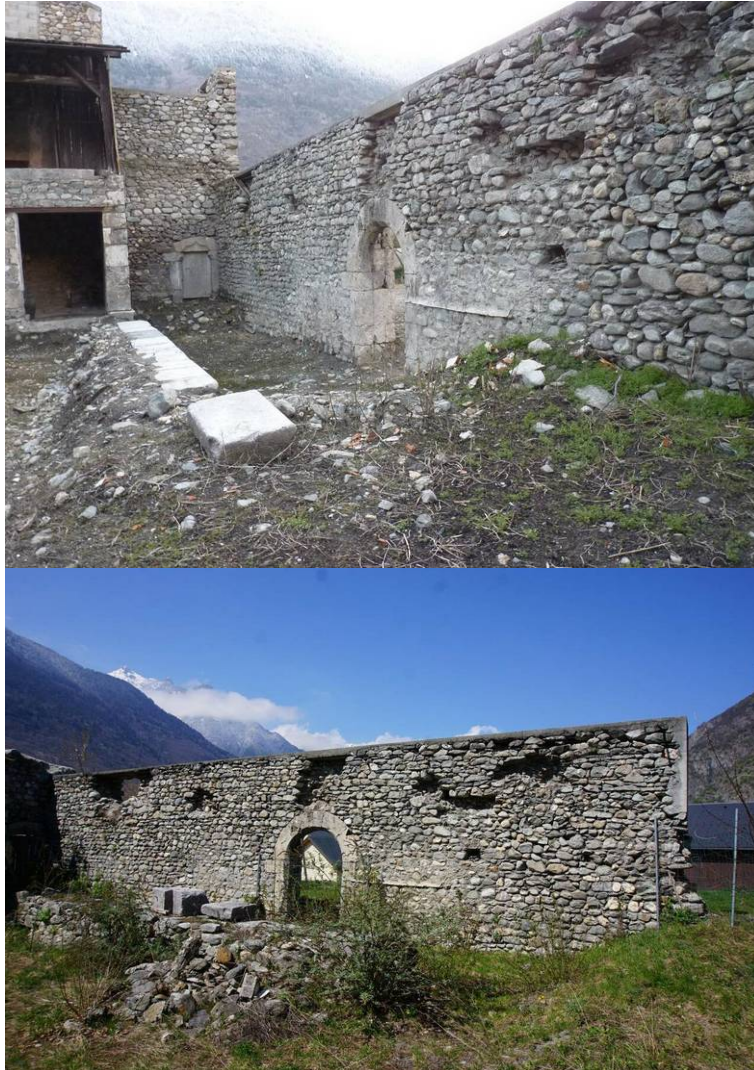
Le bouffement est un signe avant-coureur de la ruine du mur (p. ex. figure 5), qui est suivi par la chute du parement (voir figure 3), la dégradation du corps du mur et au final la chute du parement opposé (voir figure 4).

*Figure 3 Cloître, mur nord, bouffements et chute parement (cliché Dominique Perron 2010 en haut, Bestrema 2022 en bas)*

l'importance du désordre) comprenant le rejointoiement, le coulinage et création de nouvelles boutisses (en pierre, BA ou barre HA).

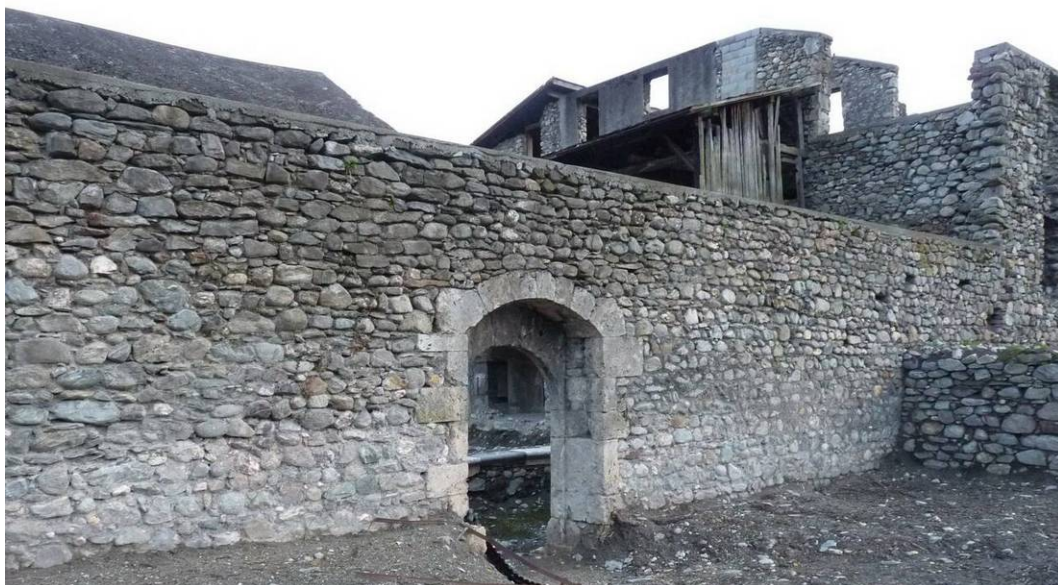
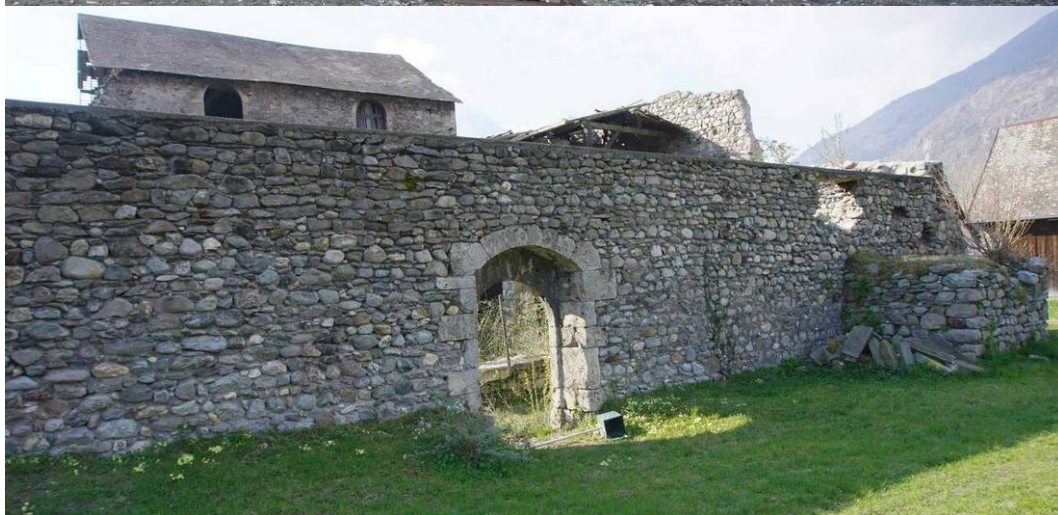
Figure 4 Cloître, mur nord (cliché Dominique Perron 2010 en haut, cliché Bestrema 2022 en bas)

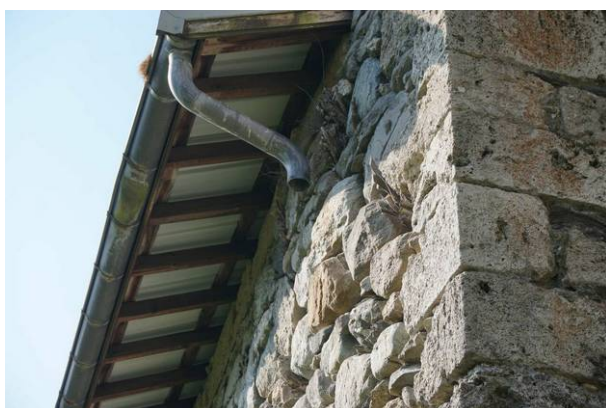
Le bouffement est la conséquence d'un manque de cohésion entre le parement et le corps du mur, généralement en raison de l'insuffisance des boutisses, et ici en raison de la forte dégradation des maçonneries laissées à l'abandon, et probablement aux poussées racinaires (même si les plantes ne sont plus toujours visibles).

Figure 5 Bouffements, potentiellement lié à poussée racinaire (à titre d'exemple)

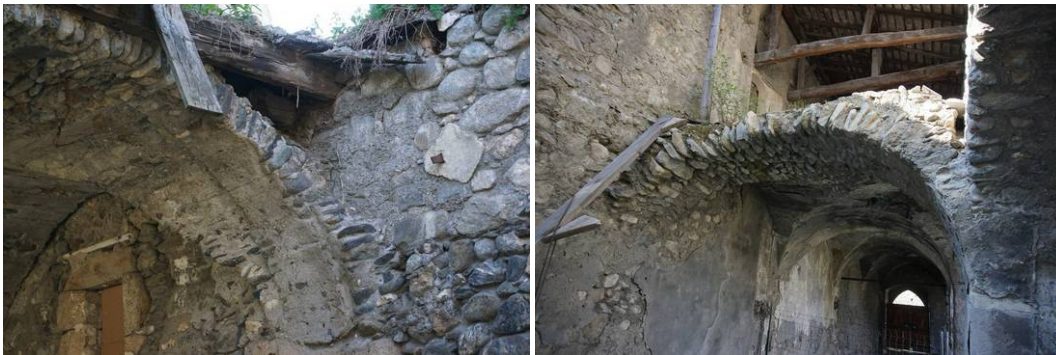
L'appareil des voûtains est visible sur l'intrados des voûtes là où l'enduit est tombé. Les voûtains se composent de l'association de moellons et de grands galets de rivière. Le voûtain est construit d'un seul rang de pierres, qui font donc toute l'épaisseur de la voûte (figure 10).

Figure 10 Cloître, vue de la composition des voûtes (aile ouest à g., aile sud à d.)

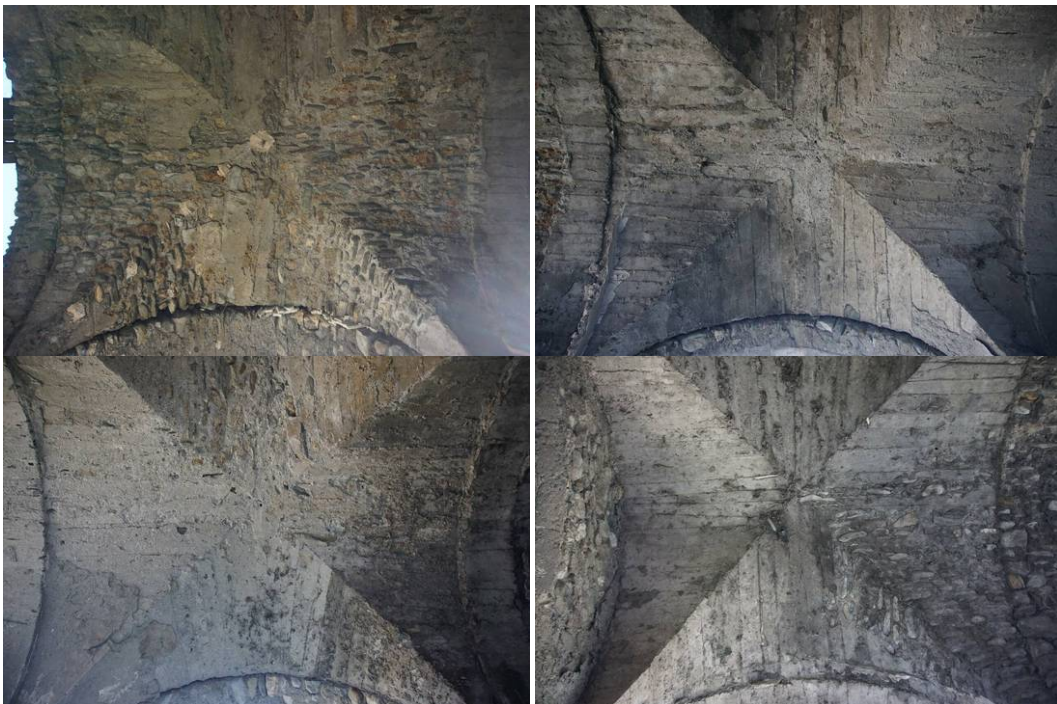
- fissures de décollement des gouttereaux, qui indiquent le basculement des piédroits vers l'extérieur
  - ces fissures sont plus développés côté mur cloître que mur

intérieur, ce qui est cohérent avec un basculement privilégié côté cloître, dont le contrebutement est moindre

- fissures à la clé, beaucoup plus discrètes que les fissures de décollement des gouttereaux
- 2 importantes lacunes dans les voûtes, dont 1 reprise en béton et qui menace ruine
- pas de tirants en place actuellement (la cornière métallique existante dans l'aile sud du cloître ne semble pas être ancrée correctement dans le mur pour servir de tirant)

*Figure 14 Cloître, aile ouest, vue de l'intrados*

- la restauration des voûtes doit avoir lieu après la mise en place des tirants
  - les vides laissés par les fissures de décollement des gouttereaux seront nettoyés puis re-maçonnés proprement (pas de bourrage au mortier)

- il existera toujours la possibilité après travaux de réapparition d'une fissure esthétique à l'emplacement des fractures actuelles
- la mise en œuvre de tirants métallique pour stabiliser le mouvement de dévers des piédroits du cloître sous l'effet de la poussée de voûte ;

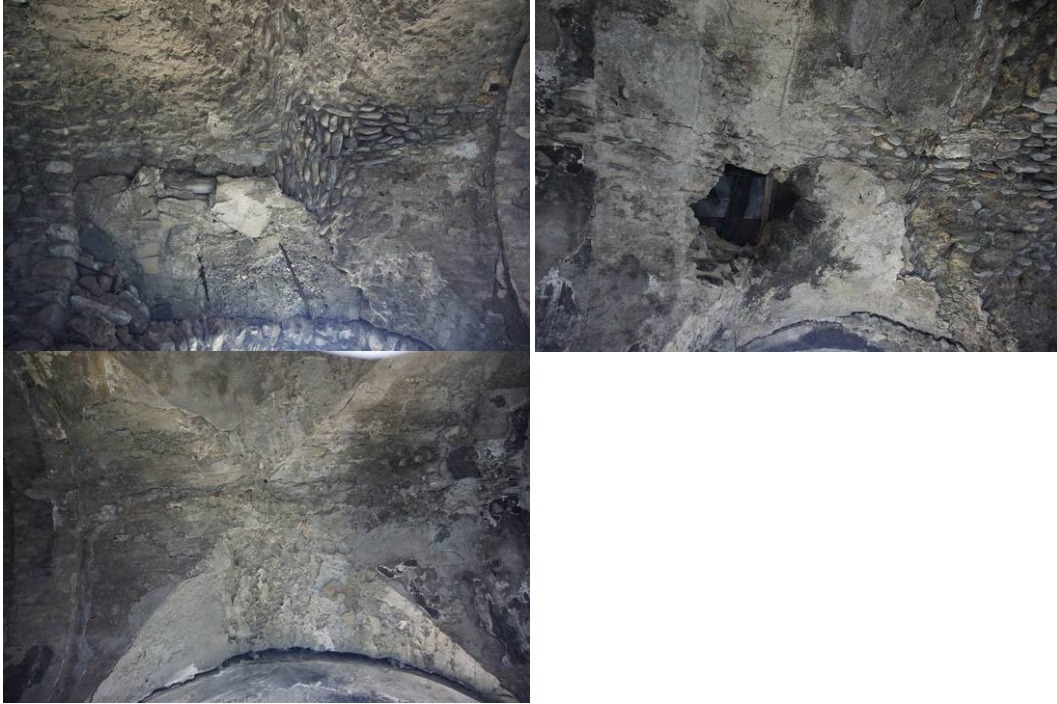
Figure 15 Cloître, aile sud, vue de l'intrados

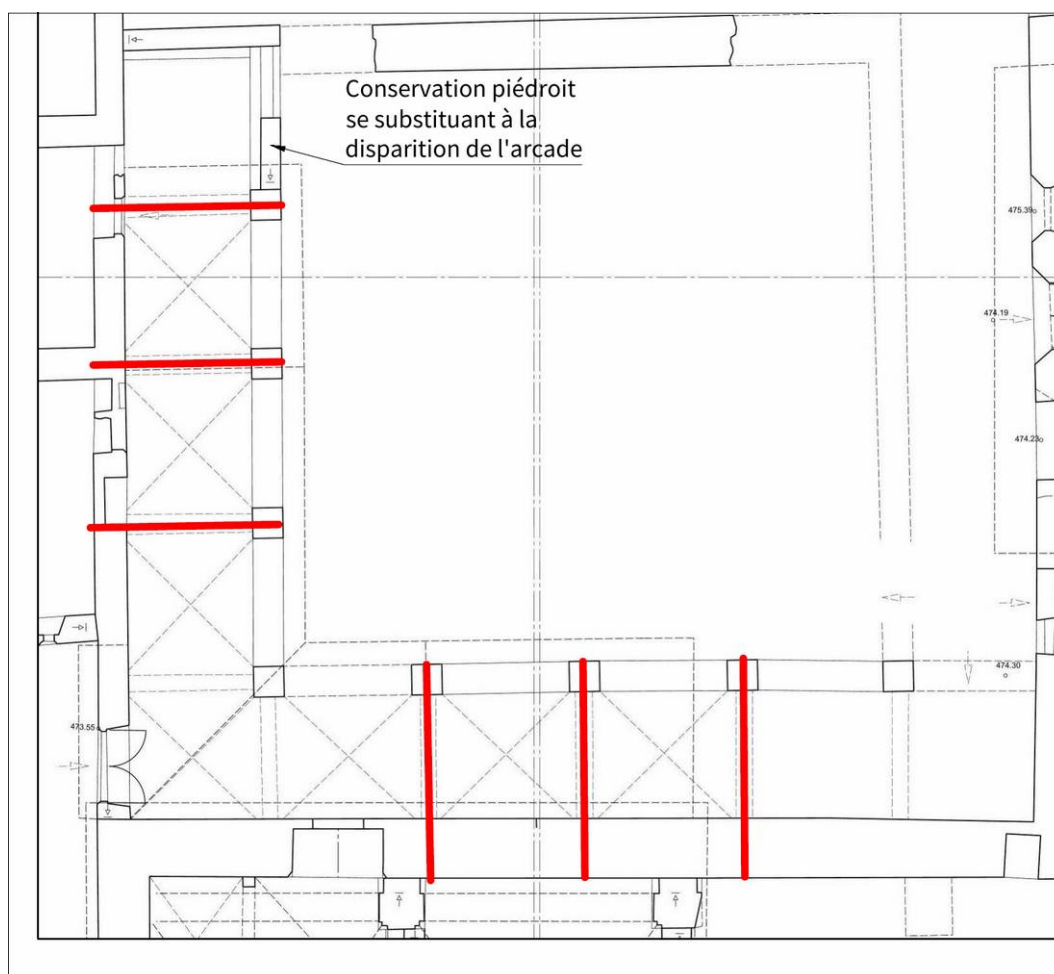
Figure 16 Cloître, schéma de principe des tirants à mettre en place au niveau de la naissance de la voûte

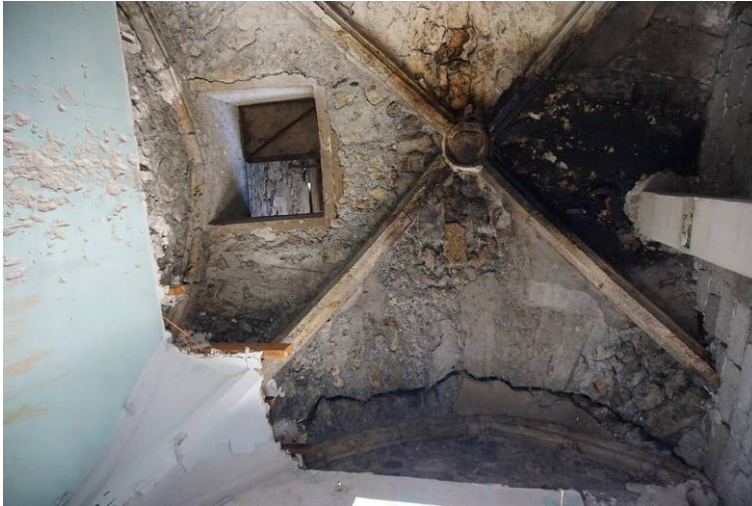
- forte fissure de Sabouret sur travée sud-ouest
  - une fissure analogue a dû se produire également sur la travée nord-ouest, mais a été reprise ou a été masquée par l'enduit + peinture appliquée sur cette travée de voûte
  - noter qu'il n'existe pas de fissure analogue sur les travées côté est
- fissures verticales systématiques entre les murs de refend et les façades est et ouest
  - ces fissures sont réapparues sur certaines pièces après leur dernière mise en enduit (cf enduit des salles niveau 2 côté ouest), et ne sont pas réapparues sur d'autres pièces (cf enduit du pied de

voûte visible sur figure 26)

*Figure 26 Salle capitulaire, travée sud-ouest*

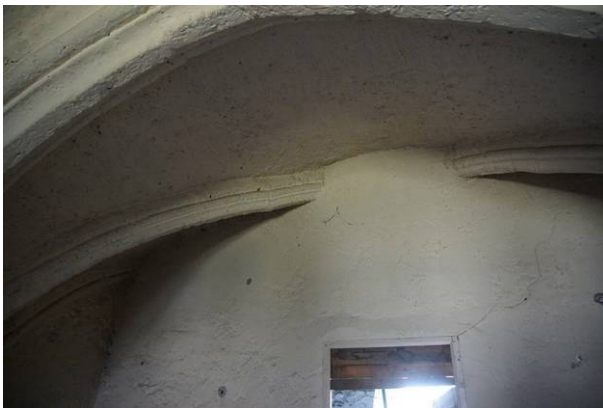
- inflexion sur un des arcs de la travée nord-est, à proximité immédiate de la cloison
- fissure dans l'angle nord-ouest de la travée nord-ouest
- attention : la dégradation des enduits (travées sud) ou au contraire la présence d'un enduit peint (travées nord) ne permet pas une lecture fiable des fissures

*Figure 27 Salle capitulaire, travée nord-ouest, inflexion d'une nervure au niveau d'une cloison*

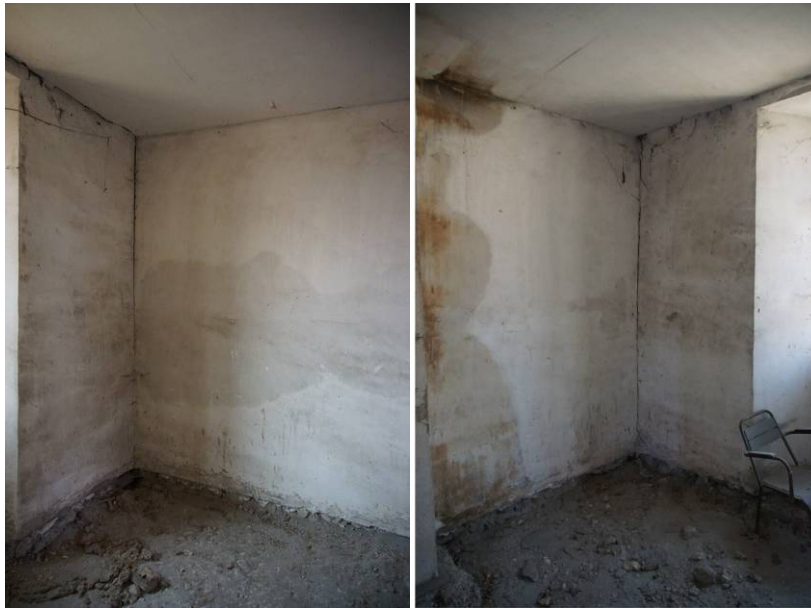
Figure 28 Salle capitulaire, niveau 2, allure des fissures côté ouest

- les fissures sur les voûtes et les fissures entre murs de refend et murs de façades traduisent un mouvement de déversement vers l'extérieur de la façade ouest sous la poussée des voûtes
  - ce mouvement est ancien, comme le montrent l'absence de fissures sur les sols, l'absence de nouvelles fissures de Sabouret sur la travée nord-ouest etc.

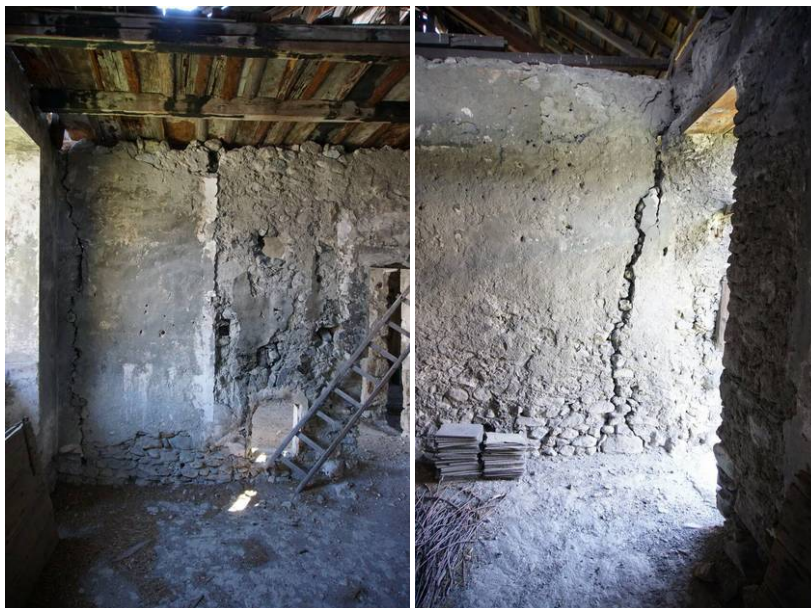
Figure 29 Salle capitulaire, niveau 2, allure des fissures côté est

- un mouvement de déversement de la façade est également sensible, mais uniquement en partie haute de la façade
- ce mouvement est lui probablement lié aux poussées de charpente, présentes ou passées, car de ce côté on note l'absence sur la voûte de fissure de sabouret ou le long du gouttereau sur les voûtes ; la voûte est mieux contrebutée en raison de la différence des niveaux de sol. Par analogie, les poussées de charpente ont pu également contribuer aux poussées sur la tête du mur côté ouest, même si de ce côté le rôle de la voûte est le moteur principal des désordres

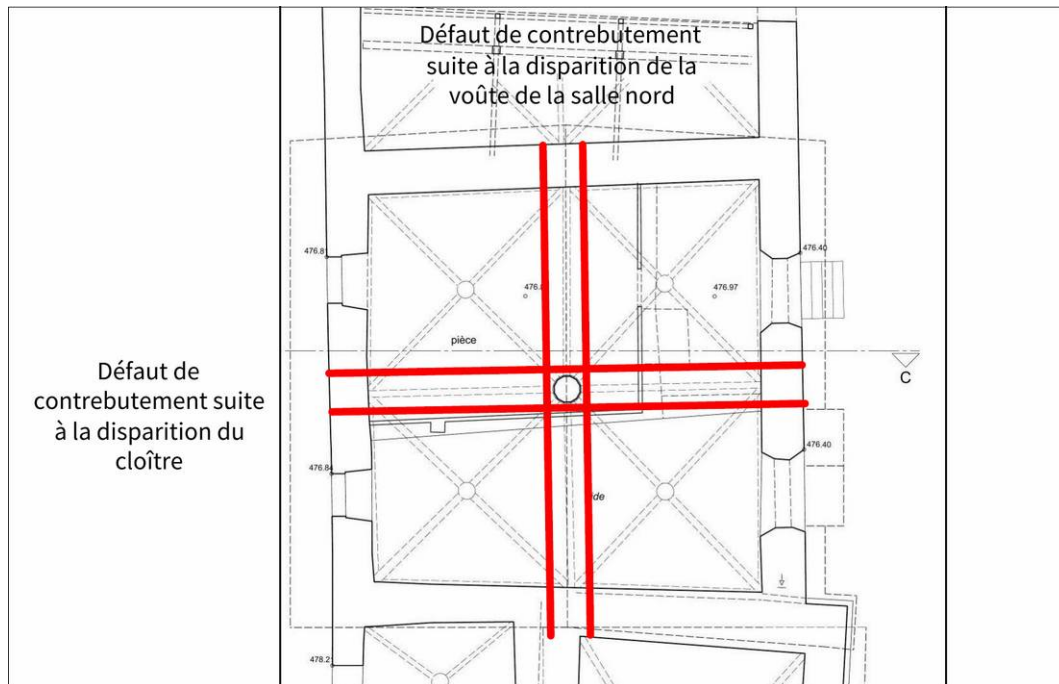
Figure 30 Salle capitulaire, schéma de principe des tirants à mettre en place au niveau de la naissance de la voûte

- points particuliers
  - l'intervention de décroisonnement devra être très progressive pour permettre de remédier progressivement aux désordres qui pourraient (ré)apparaître au fur et à mesure de la remise en charge

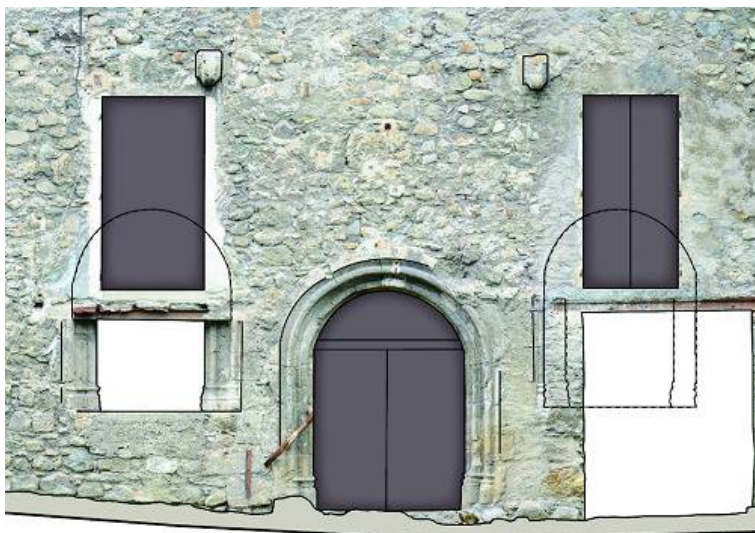
Le projet architectural prévoit la restitution de deux baies couvertes en plein-cintre sur la façade ouest de la salle capitulaire, conjointement au bouchement d'une porte à linteau droit au rez-de-chaussée et deux fenêtres à linteau droit au niveau 1 (voir figure 31).

*Figure 31 Salle capitulaire, façade sud, baies à restituer (en pointillé)*

Au stade du diagnostic, nous jugeons ces interventions réalisables. Un soin particulier, notamment concernant le phasage de l'intervention et la mise en charge des arcs, sera nécessaire lors des travaux.

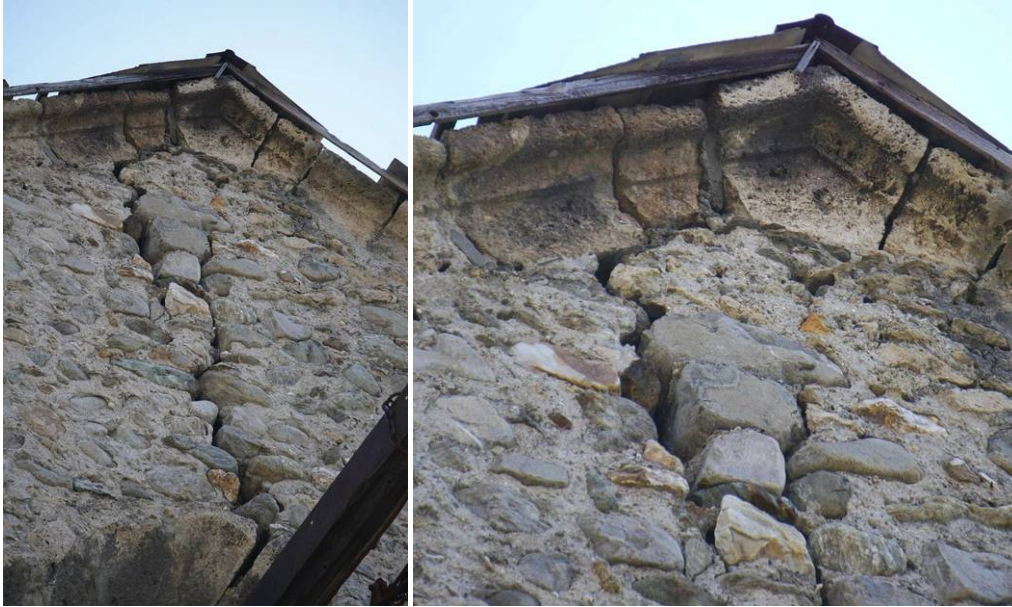
De même, la fissure verticale à l'axe de la façade occidentale (figure 37) est cohérente avec la présence du tirant nord-sud au revers de la façade. Cette fissure est déjà observable sur une carte postale du début du XX<sup>e</sup> siècle. Il s'agit donc d'un désordre ancien, possiblement de nouveau évolutif suite à la suppression du tirant nord-sud.

Figure 37 Église, façade occidentale, détail sur la fissure axiale

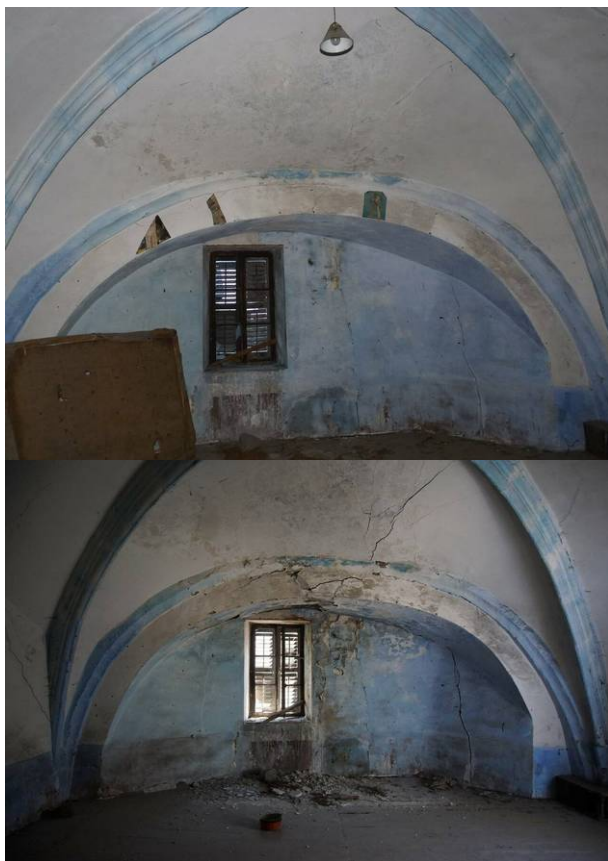
Les fissures principales sont relevées sur le page 2 sur le plan 01 en annexe (représentation schématique et épurée des fissures). Les désordres sont actifs et vont en s'aggravant, comme l'illustre la comparaison de l'état 2010 et l'état 2022 (voir figure 40), ou 2021 et 2022 (voir figure 41).

*Figure 40 Église, chapelles, chapelle à l'ouest, aggravation des désordres entre 2010 (cliche en haut, Dominique Perron) et 2022 (cliché en bas, Bestrema)*

Concernant les chapelles, la comparaison entre 2010 et 2022 montre l'effet que joue les infiltrations pour la dégradation des maçonneries. Antérieurement, les modifications des structures et en particulier la création des cheminées, l'ouverture des fenêtres, ont également affaibli les structures. Les planchers qui recoupent la hauteur des chapelles peuvent avoir un effet bénéfique pour la stabilité, et il pourra donc s'avérer nécessaire de compenser leur suppression, bien que ces planchers n'étaient pas d'origine. En effet, l'état des maçonneries est extrêmement dégradé en particulier le mur sud.

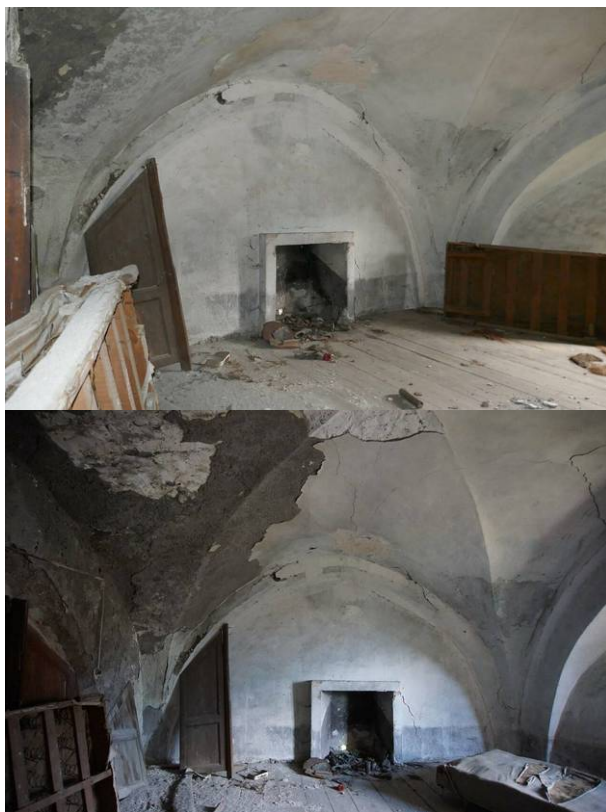
*Figure 41 Église, chapelles, chapelle à l'est, aggravation des désordres entre 2021 (cliché en haut, Dominique Perron) et 2022 (cliché en bas, Bestrema)*

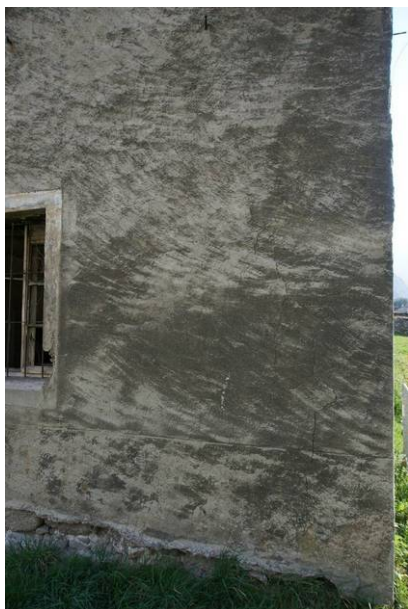
- d'importantes fissures sur le mur sud
- le faïençage de l'enduit du mur ouest, qui masque possiblement d'autres fissures structurelles

*Figure 42 Église, façade ouest des chapelles, faïençage enduit masque potentiellement fissures importantes*

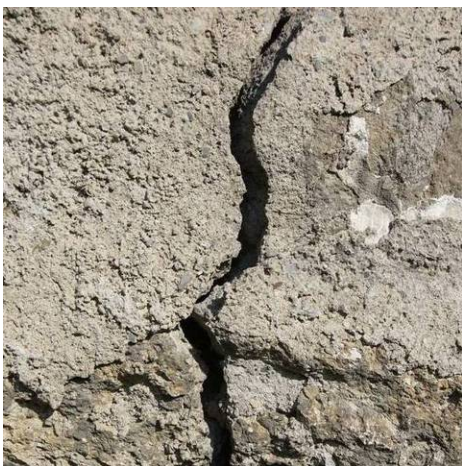
Figure 44 Église, façade sud des chapelles, détail sur la fissure en pied, qui montre un déplacement ~horizontal du pied de mur

La grande fissure dans l'angle ouest du mur sud est directement reliée à la poussée de voûte. Son faciès actuel, avec un mouvement quasi horizontal en pied (figure 44) suggère que les phénomènes de gel/dégel des eaux d'infiltrations au sein de la fissure ont pu conduire également à une augmentation de l'ouverture de fissure.

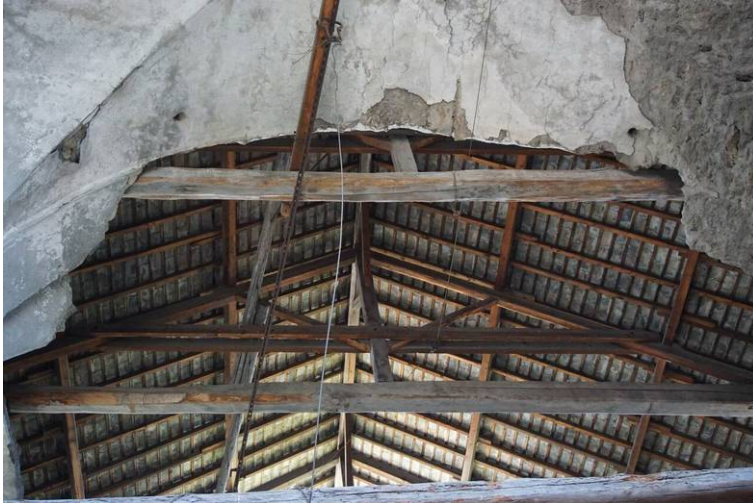
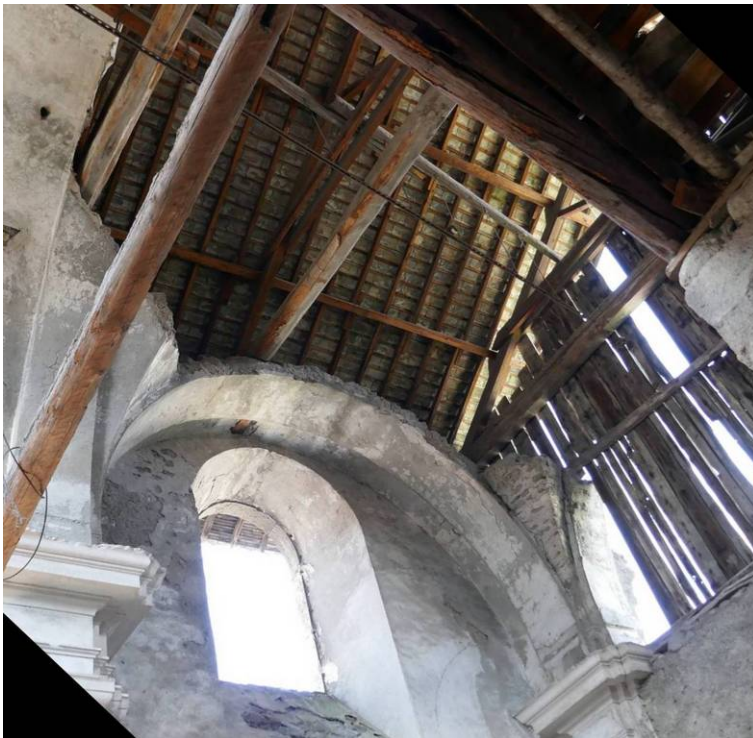
Les sections des éléments de charpente paraissent visuellement faibles (arbalétriers, pannes), ce que confirme l'ajout du renfort par faux-entrait moisant.

Le très mauvais état de la couverture, comme ailleurs dans le couvent, a nécessairement entraîné des dégradations d'assemblages (aujourd'hui non observables car non accessibles).

En l'état, il paraît peu probable que la charpente puisse être réutilisée pour le support d'une nouvelle couverture construite suivant les règles de l'art actuel.

*Figure 46 Église, nef, charpentes de la seconde travée vues depuis le sol de la première travée*

*Figure 47 Église, nef, charpentes de la seconde travée vues depuis le sol de la première travée*

- en cas de « boîte dans la boîte », il faudra prévoir des joints de fractionnement pour éviter l'entrechoquement entre le bâtiment historique et les structures neuves, si ces dernières sont construites de façon indépendante
- vérification fondation du mur est, car mur rapporté, en cas de surélévation, ou d'utilisation de la fondation du mur actuel
- reconstruction des charpentes

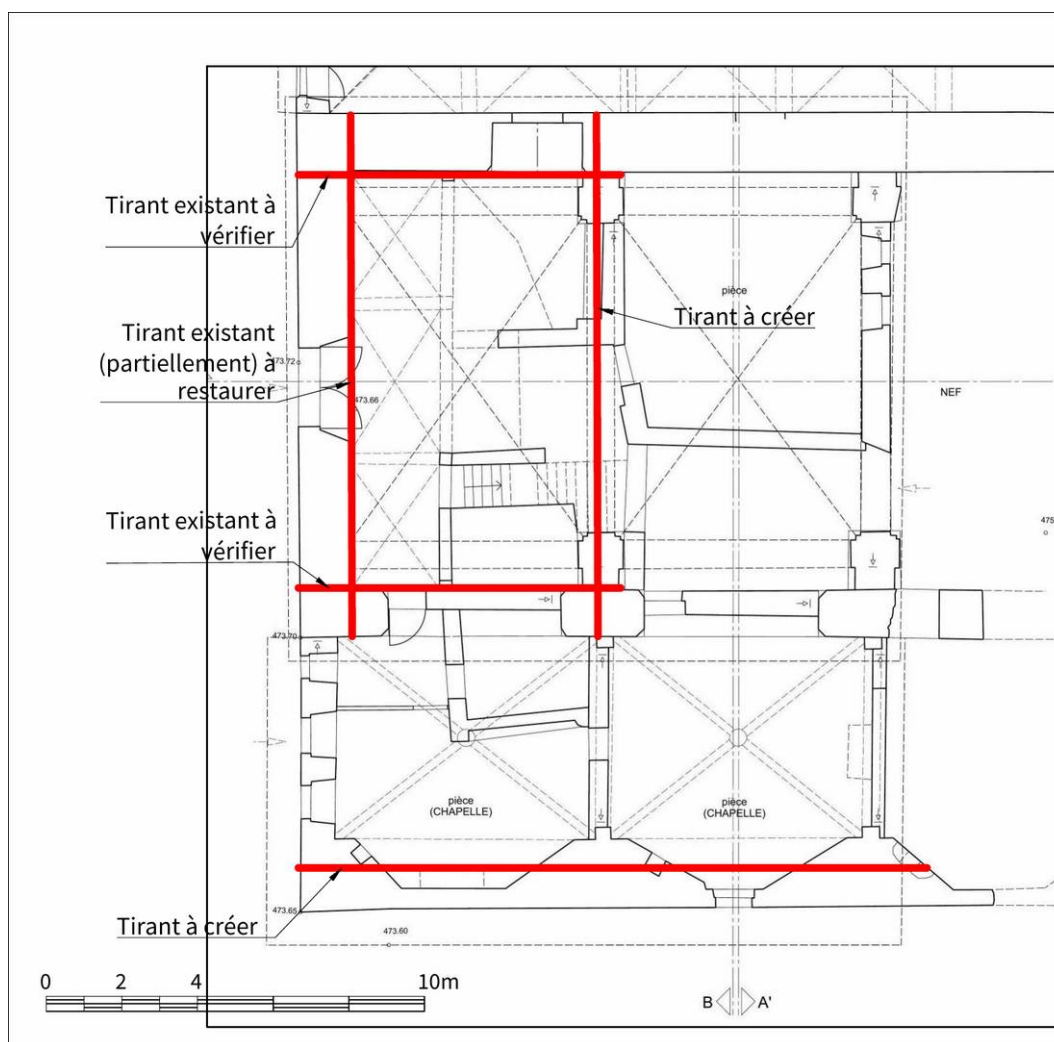
Figure 48 Église abbatiale, schéma de principe des tirants à mettre en place au niveau des naissances des voûtes
