## **SECTION II :**

# **RÉSULTATS SCIENTIFIQUES DE L'OPÉRATION**

## INTRODUCTION

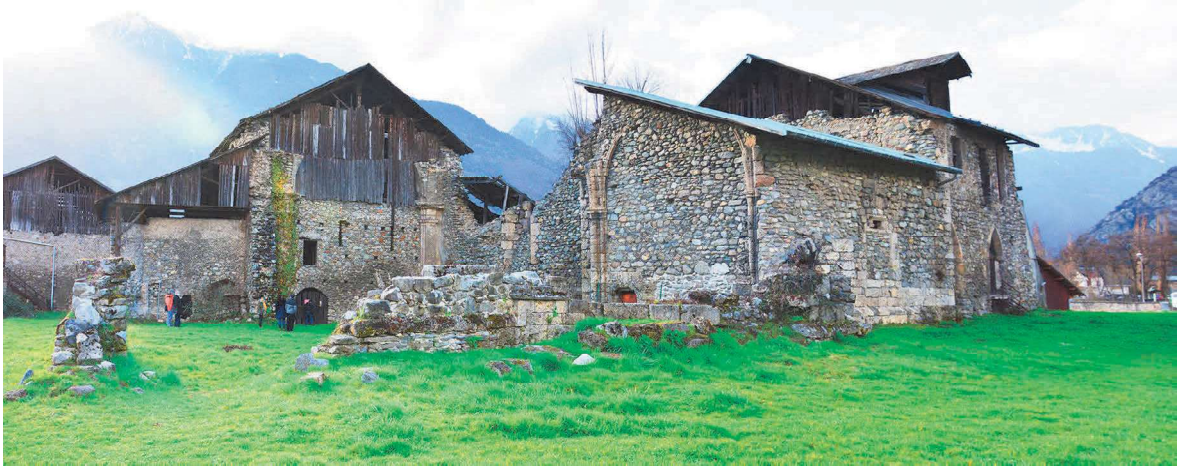
Fig. 1 : Vue générale depuis le sud-est. Cliché : L. D'Agostino

L'édifice est en partie ruiné, sans affectation depuis le milieu du XX<sup>e</sup> siècle au moins (**fig. 1**). Il a été acquis en 2008 par la commune qui a pour objectif de le conserver et surtout de lui trouver une nouvelle vie. Le site a été inscrit au titre des Monuments historiques en octobre 2021. Le bâtiment dit « des hôtes », encore en élévation en 2010, a malheureusement été démoli car il menaçait ruine (**fig. 2**). L'ensemble est aujourd'hui entièrement menacé de démolition du fait de sa vétusté, des risques d'effondrement et de l'efficacité limitée des toitures provisoires en tôle. Malgré la ruine, il reste de belles élévations et dans certaines parties (salle capitulaire et sacristie notamment), les voûtes du couvent primitif sont encore en place. Le plan général de l'ensemble et ses transformations successives peuvent être appréhendées par l'archéologie du bâti et aider à la caractérisation des différentes périodes d'aménagement des édifices conservés.

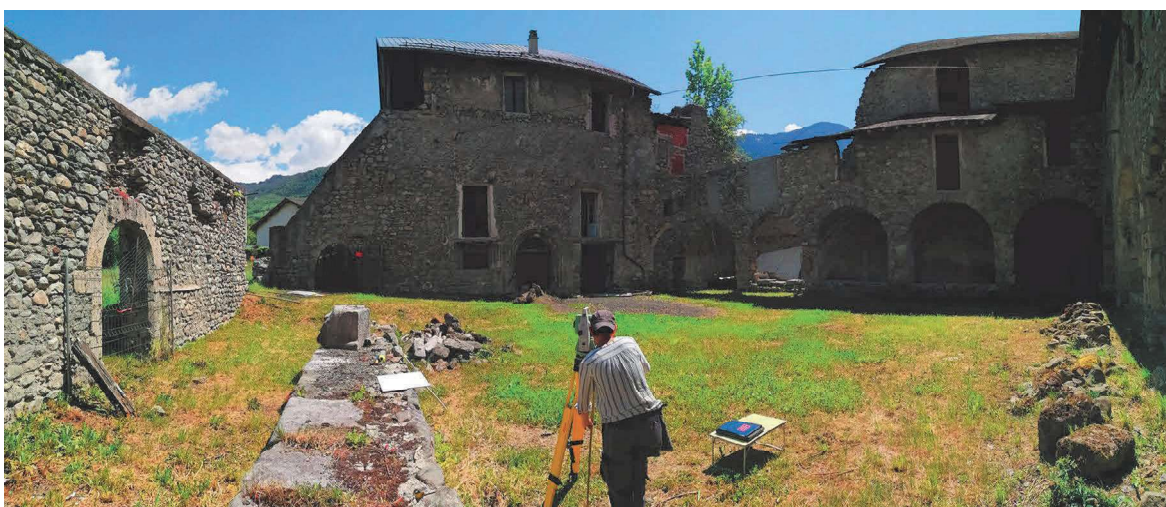
Fig. 4 : Levé topographique complémentaire dans le cloître. Cliché : L. D'Agostino

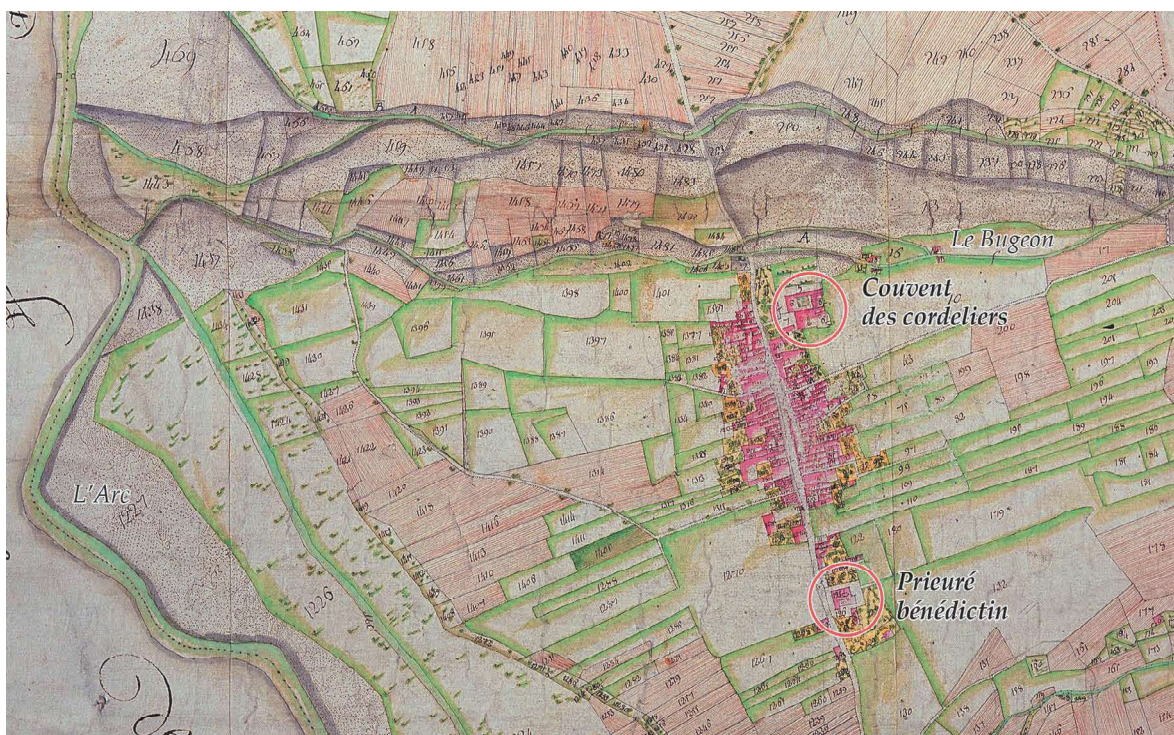
Fig. 11 : Le bourg de La Chambre et le couvent des cordeliers sur la mappe sarde de 1733. Doc. L. D'Agostino d'après A.D. Savoie, C 2475, mappe 571.

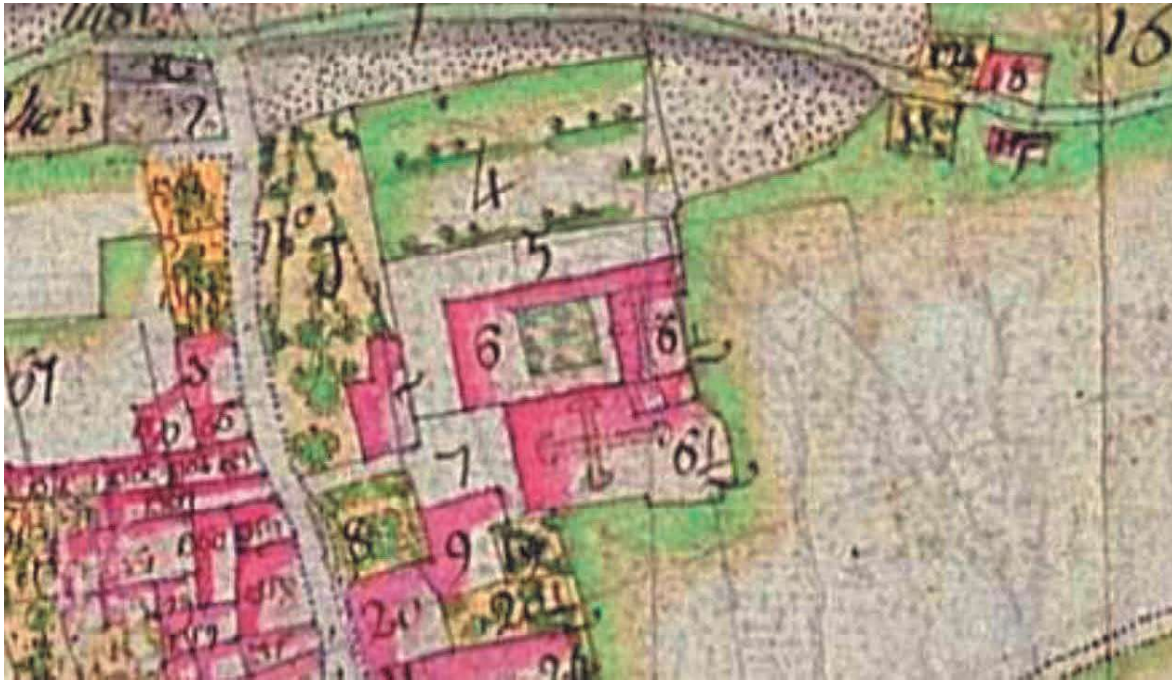
Fig. 12 : Le couvent des cordeliers en 1733 d'après la mappe sarde. A.D. Savoie, C 2475, mappe 571.

Sur la mappe sarde<sup>14</sup>, les bâtiments du couvent se distinguent nettement au nord du bourg, un peu à l'écart de la route (**fig. 12**). Deux parcelles rectangulaires marquées par une grande croix se distinguent et correspondent à l'église au sud et au groupe de la salle capitulaire à l'est (parcelles 6 1/2). Le cloître et le bâtiment ouest sont regroupés dans une parcelle unique (6), où se distingue l'atrium du cloître au centre. Le couvent est desservi par un étroit chemin à l'ouest qui débouche sur une petite place formant parvis devant la façade occidentale de l'église (7), de la même manière qu'aujourd'hui. Au nord et au nord-ouest, une parcelle figurée en blanc (5), qui n'est donc ni bâtie ni cultivée, entoure le couvent. Aucun bâtiment ne se trouve au nord du cloître, où seule est figurée la galerie de circulation.

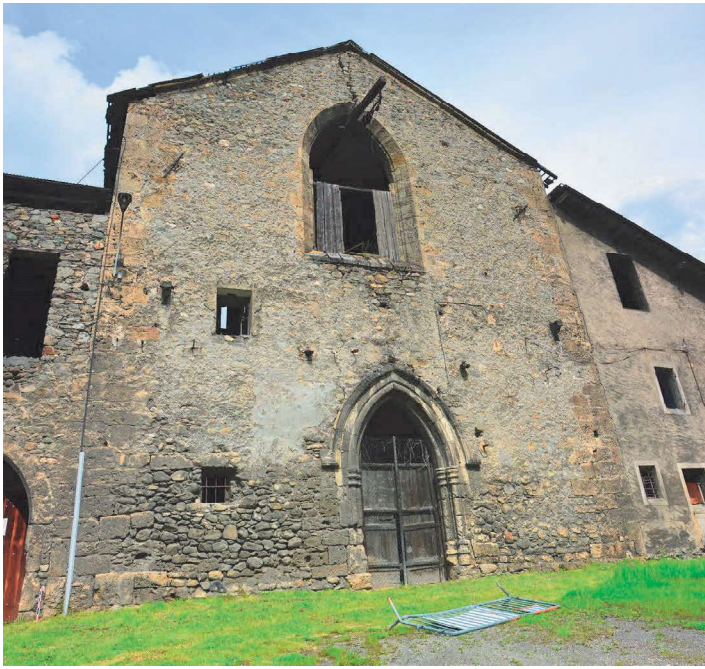
Fig. 14 : La façade ouest de l'église. Cliché : E. Chauvin-Desfleurs

La façade ouest du couvent (**planches 2 à 4**) est sans doute la plus évocatrice par la juxtaposition de la façade de l'église, conservée sur 16,40 m de hauteur jusqu'au pignon et ouverte d'un portail à archivoltes gothiques et d'une grande baie axiale dont les remplages ont disparu (**fig. 14**), et de la

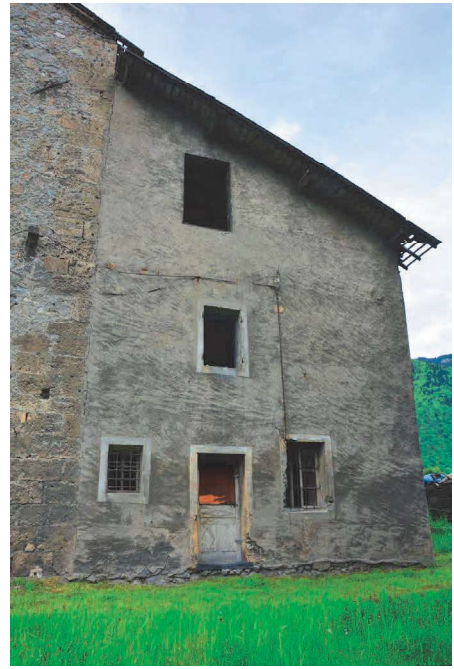
Fig. 15 : Bâtiment adossé au sud de l'église. Cliché : E. Chauvin-Desfleurs

porte d'entrée du cloître. Au sud de la façade de l'église est adossé un édifice recouvert d'enduit et menaçant ruine, large de 7,30 m et conservé sur 18,30 m de longueur (**fig. 15**). Couvert d'une toiture en appentis et percé de fenêtres du XIXe et du XXe siècle, il est peu évocateur mais nous verrons qu'il recèle encore des vestiges attribuables à la fin du Moyen Âge.

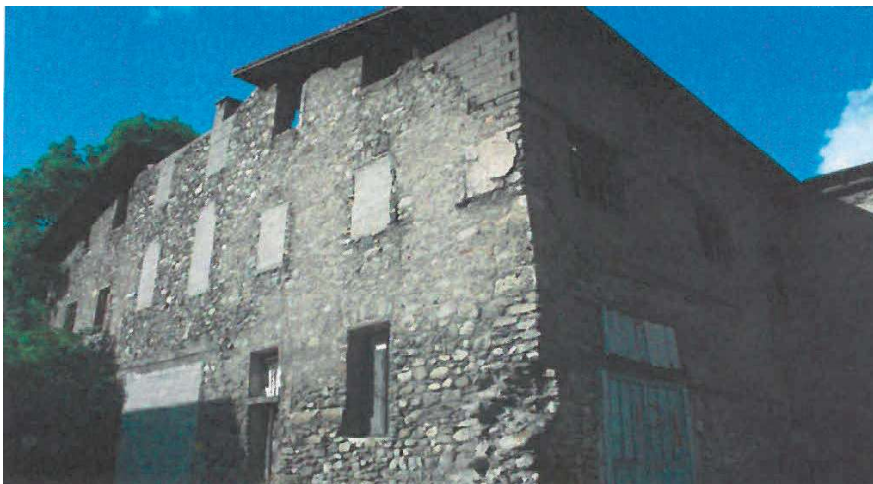
Fig. 16 : Le logis ouest, démolé vers 2010, vu du sud-ouest d'après l'état des lieux dressé en 2009 par l'Association des Amis du couvent des cordeliers de La Chambre.

Au nord de la porte occidentale du cloître, s'ajoutait un autre édifice peu compréhensible aujourd'hui. Quatre départs de murs et quelques traces au sol marquent encore l'emplacement d'un ancien logis, souvent identifié comme le bâtiment d'accueil du couvent, détruit dans les années 2000 (**fig. 16 et 17**). Il mesurait 20 m de longueur nord/sud par environ 10,90 m de largeur est/ouest, soit 218 m<sup>2</sup> hors œuvre, portant la surface totale des bâtiments du couvent à environ 2000 m<sup>2</sup>.

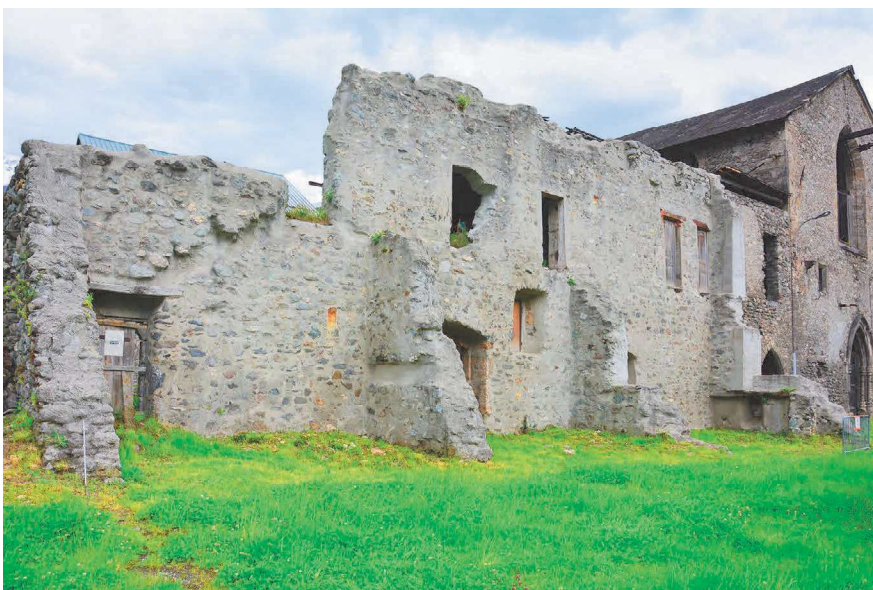
Fig. 17 : Les ruines du logis ouest en 2021, vues du nord-ouest. Cliché : L. D'Agostino

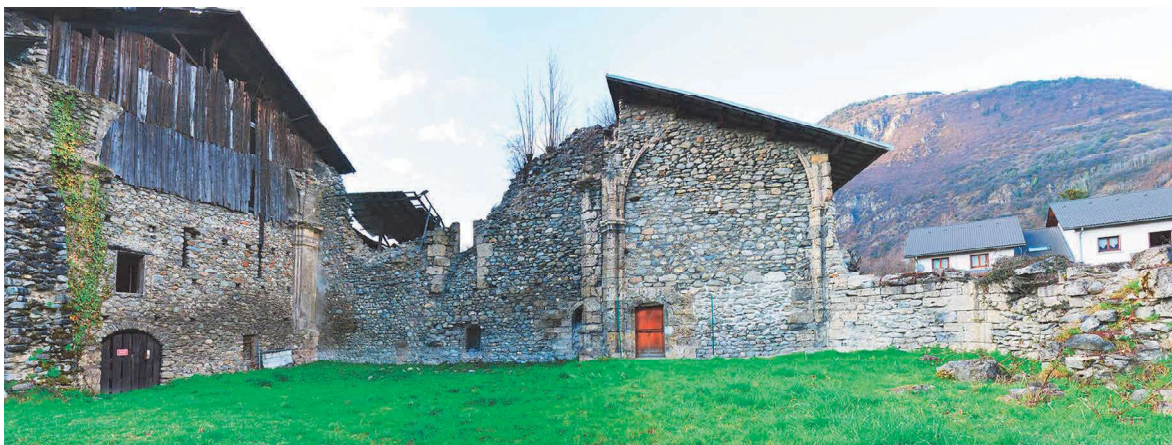
Fig. 18 : Les ruines de la partie est de l'église. Cliché : E. Chauvin-Desfleurs

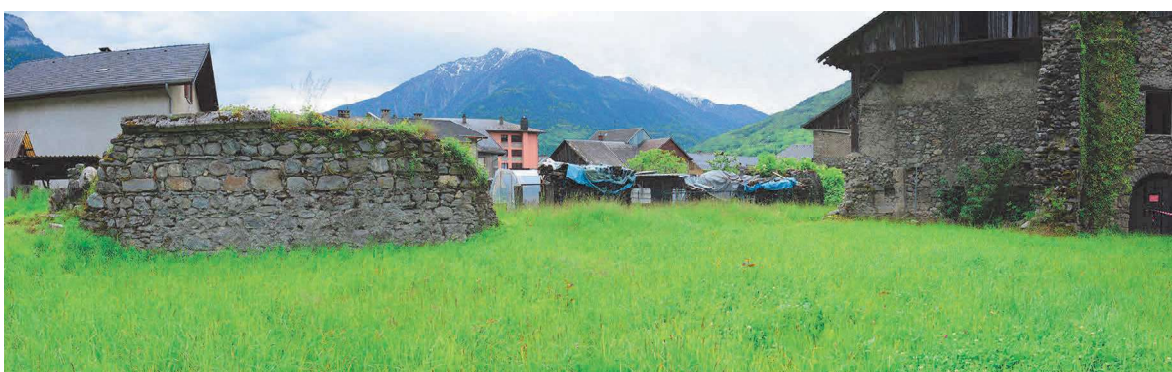
Fig. 19 : Vestiges de murs à l'emplacement de la partie sud-est de l'église. Cliché : E. Chauvin-Desfleurs

Depuis l'est, la perception de la structuration des espaces est plus délicate du fait de la ruine des bâtiments et de la construction de murs destinés à cloisonner les espaces au XIXe siècle et de toitures de fortune pour protéger ce qui subsistait (**planches 2 et 5 à 7**). Une légère excroissance polygonale est visible à l'est au niveau de l'ancien chevet de l'église. Complètement ruinée à l'est mais conservée jusqu'au faîte du pignon à l'ouest, cette dernière occupait toute l'aile sud du couvent (**fig. 18**). Elle mesurait 41,20 m de longueur est/ouest, tandis que sa largeur atteignait 13,70 m au niveau de la nef ; le chevet était plus étroit, avec seulement 11,10 m. Le chevet de l'église n'est plus que ruines arasées entre 1 et 2 m de hauteur, tandis que la moitié orientale du mur sud de l'église a disparu, laissant place à un espace ouvert herbagé. Au sud, un édifice rectangulaire très ruiné s'adossait au chevet, mais son plan est incomplet (**fig. 19**).

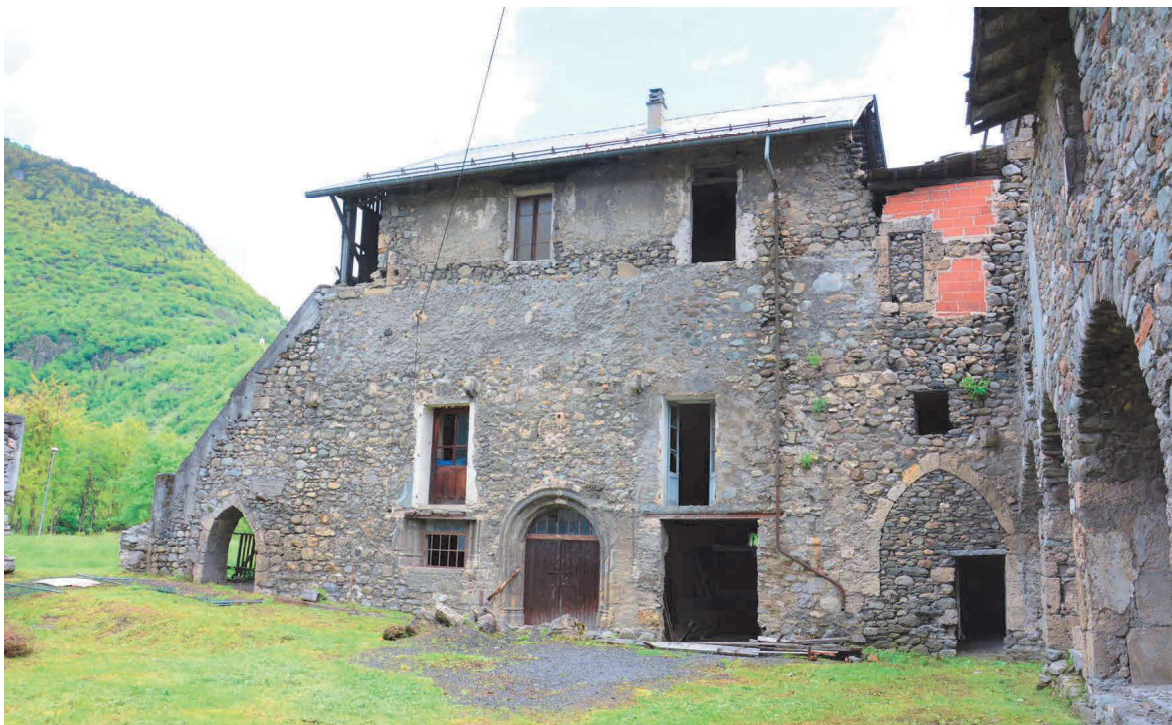
Fig. 20 : L'aile orientale du couvent, depuis l'ouest. Cliché : E. Chauvin-Desfleurs

L'aile orientale du couvent, en revanche, est encore bien conservée même si elle a perdu de sa hauteur initiale : d'une longueur minimale de 25,50 m, sa largeur varie de 12,50 m à 13,20 m (**planche 8 et fig. 20**). Plusieurs salles médiévales sont juxtaposées au nord de l'église, sans que leur fonction soit toujours établie avec certitude. Une salle rectangulaire communiquant avec le cœur de l'église peut être interprétée comme la sacristie, de 8 m par 5,90 m (47 m<sup>2</sup> utiles). Une vaste salle carrée de 10,40 m de côté (108 m<sup>2</sup>), recoupée par des murs de refend et un plancher en béton, est encore bien identifiable comme la salle capitulaire par ses dimensions, ses voûtes quadripartites et son pilier central (**fig. 21**). Dans l'angle formé entre l'église, la sacristie et la salle capitulaire prennent place une petite chapelle de 3,10 m par 3,80 m (11,80 m<sup>2</sup>), sans doute un simple oratoire destiné aux frères, et le clocher qui s'est effondré sur lui-même et est comblé de gravats. Enfin, au nord de la salle capitulaire, une autre chapelle gothique est observable ; sa largeur initiale reste difficile à établir avec certitude du fait de la disparition de son mur nord, mais il semblait aligné avec le mur nord du cloître si l'on se fie à la mappe sarde. Cette chapelle, peut-être le parloir des couvents mendiants, pouvait donc présenter à l'origine un plan barlong et mesurer 10,50 m de longueur par 5,80 m de largeur dans l'œuvre, soit 61 m<sup>2</sup>.

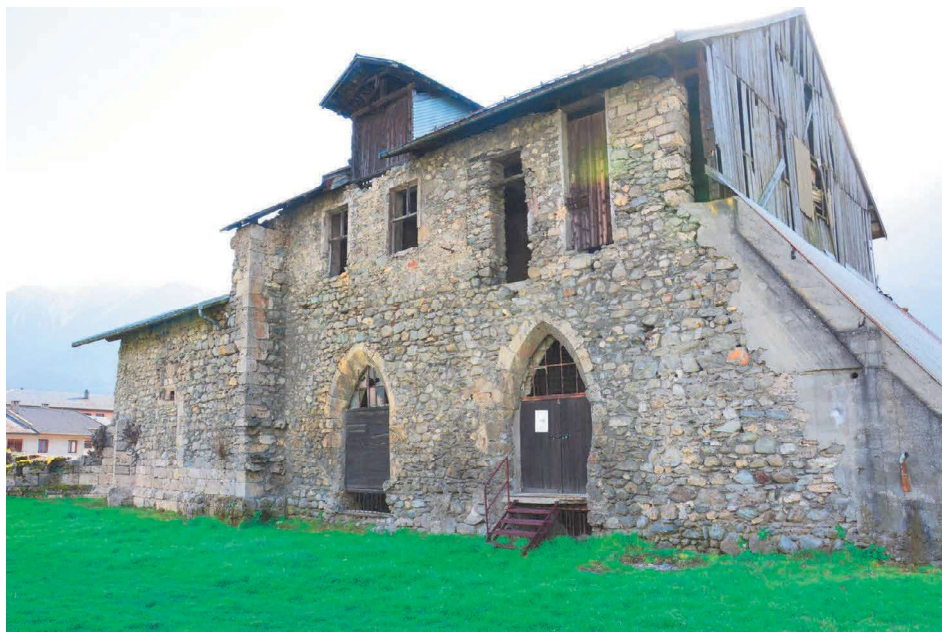
Fig. 21 : L'aile orientale du couvent, depuis le nord-est. Cliché : E. Chauvin-Desfleurs

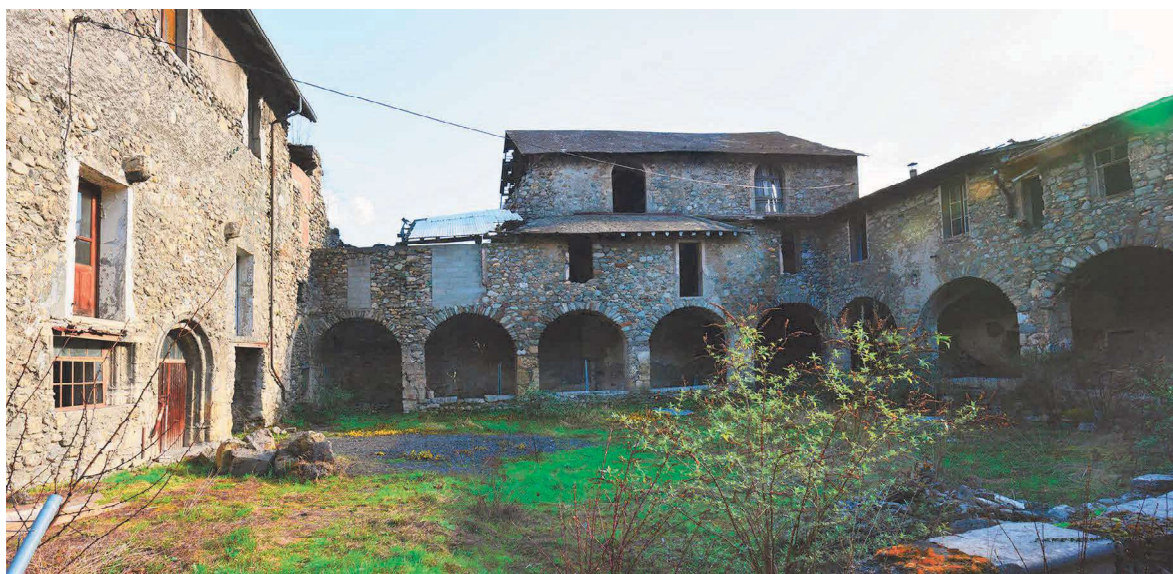
Fig. 22 : Le cloître, vu depuis le nord. Cliché : L. D'Agostino

Au nord de l'église, le cloître évoque encore assez vivement l'organisation du couvent et la hiérarchisation des espaces (**planche 9 et fig. 22**). De plan globalement carré, avec 24 m par 24,40 m de côté, il atteint 585 m<sup>2</sup> de surface. Seules deux galeries de 4,10 m de largeur hors œuvre sont assez bien conservées pour observer la succession de quatre arcatures en plein cintre par côté ouvrant sur l'atrium. Le mur bahut de la galerie nord est partiellement visible, mais la galerie orientale a entièrement disparu, même si nous verrons qu'il en subsiste quelques rares témoignages. Les dimensions de l'atrium peuvent être restituées à 15,70 m de côté, soit 246 m<sup>2</sup>. Voûtées d'arêtes, les galeries conservées possédaient deux niveaux superposés dans leur dernier état. De multiples traces de murs de refend, correspondant aux multiples parcelles qui recoupaient le cloître depuis le XIXe siècle, ont été relevés en 2000, avant leur démolition par la commune dans le cadre d'un premier projet de mise en valeur des ruines.

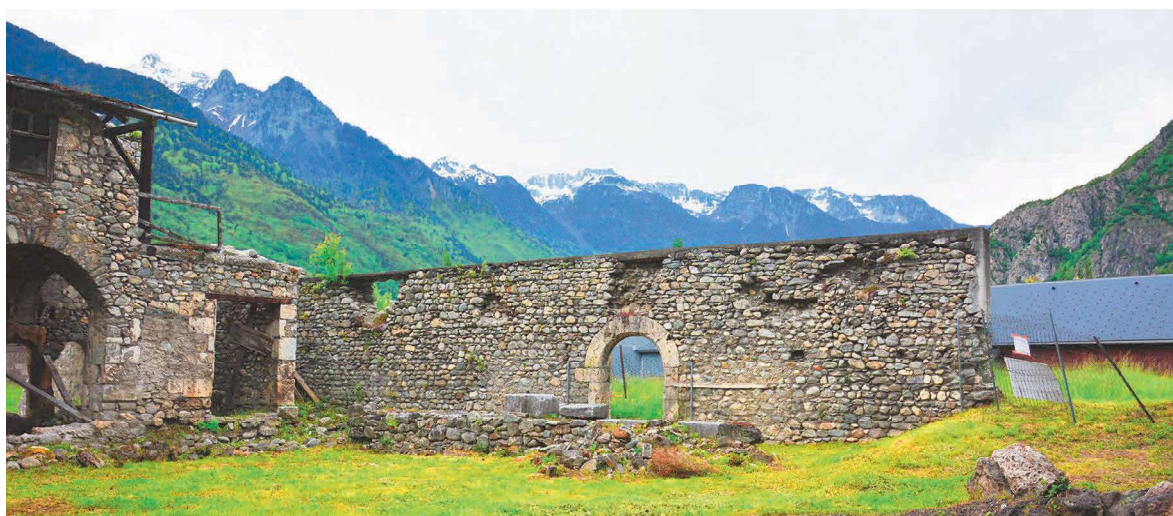
Fig. 23 : Le mur nord du cloître. Cliché : E. Chauvin-Desfleurs

Il n'existe aucune trace de la présence d'un éventuel bâtiment sur le flanc nord du cloître. Seul est visible un long mur aveugle, uniquement percé d'une porte à archivolt en plein cintre au milieu de sa longueur (**fig. 23**). Les plans anciens n'offrent aucun élément permettant d'avancer l'hypothèse qu'un édifice ait disparu. Une petite construction rectangulaire de 3,90 m par 2,40 m, très dégradée, est

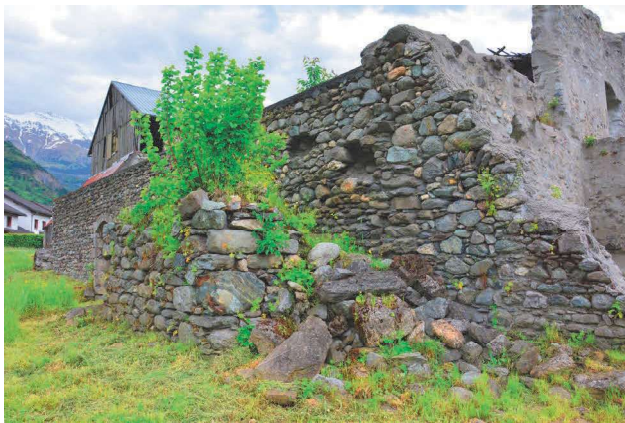
adossée contre l'angle nord-ouest du cloître à l'extérieur (**fig. 24**) ; sa fonction reste indéterminée, mais il a pu s'agir d'une fosse destinée à recevoir les eaux usées de latrines situées à l'étage du logis occidental ou peut-être d'une tourelle d'escalier hors œuvre, comme le suggèrent les nombreuses marches en pierre stockées dans un amas de gravats contre cette structure.

Fig. 24 : Petite structure carrée dans l'angle nord-ouest du cloître. Cliché : E. Chauvin-Desfleurs

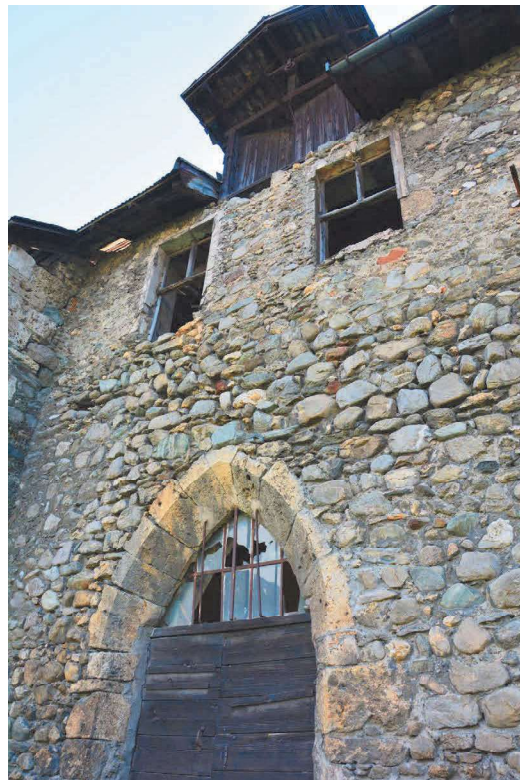
L'état de conservation de cet ensemble est très variable. L'aile orientale est sans doute la mieux préservée, mais les murs périphériques ne sont pas complets, bien que la présence d'un étage soit encore perceptible par la présence de nombreuses fenêtres hautes (**fig. 25**). La plupart des parties hautes ont été consolidées dans la seconde moitié du XXe siècle, souvent avec du béton banché ou des bouchages en briques industrielles (**fig. 26**).

Fig. 25 : Fenêtres d'étage sur l'aile orientale. Cliché : E. Chauvin-Desfleurs

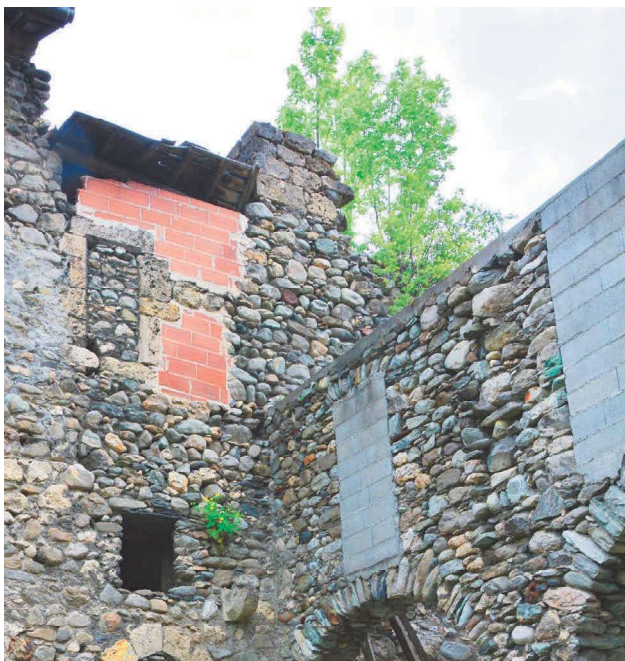
Fig. 26 : Portes et fenêtres bouchées en parpaings et en briques industrielles. Cliché : E. Chauvin-Desfleurs

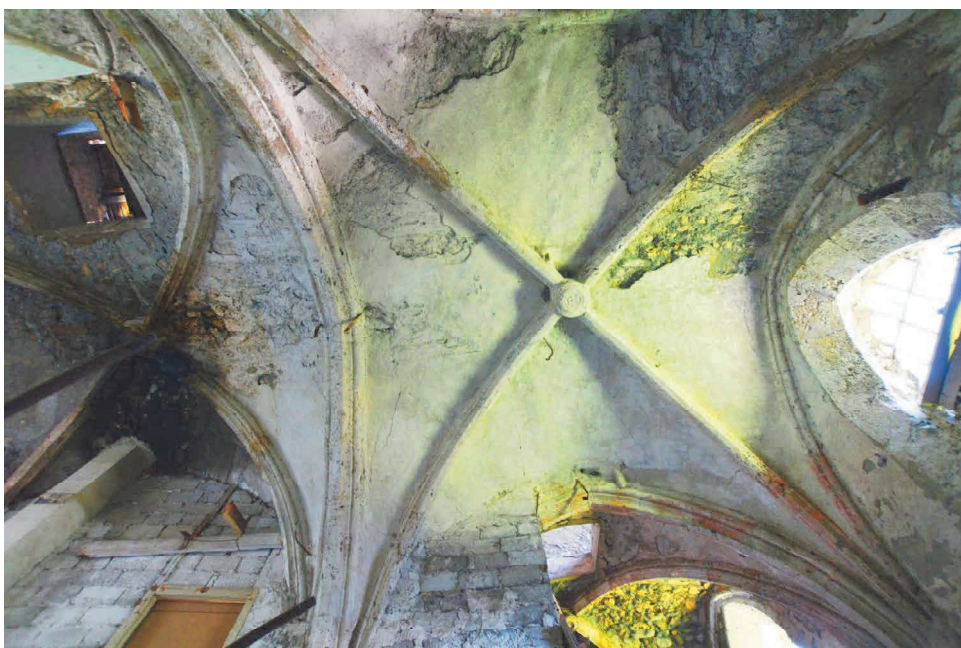
Le voûtement des salles gothiques est assez bien conservé, malgré de multiples déformations, fissures, désaxements, en particulier dans l'aile orientale (**fig. 27**). En revanche, le voûtement de l'église est en piètre état : seule une travée et demi des voûtes du XVIIIe siècle est conservée à l'ouest (**fig. 28**), mais elle est très fissurée et menace de s'effondrer. Toujours dans la nef de l'église, l'ancienne tribune occidentale est elle aussi en grande partie effondrée (**fig. 29**) ; cet espace est donc très encombré de gravats.

Fig. 27 : Voûtes de la salle capitulaire. Cliché : L. D'Agostino

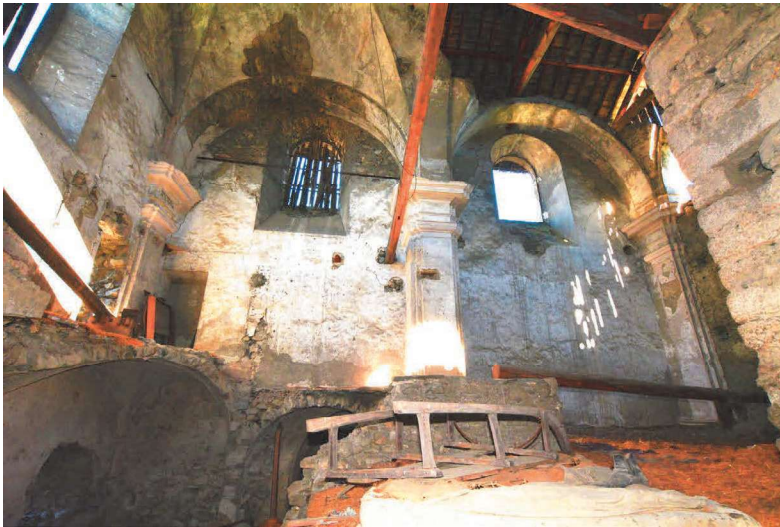
Fig. 28 : Vestiges de voûtes dans la nef de l'église. Cliché : L. D'Agostino

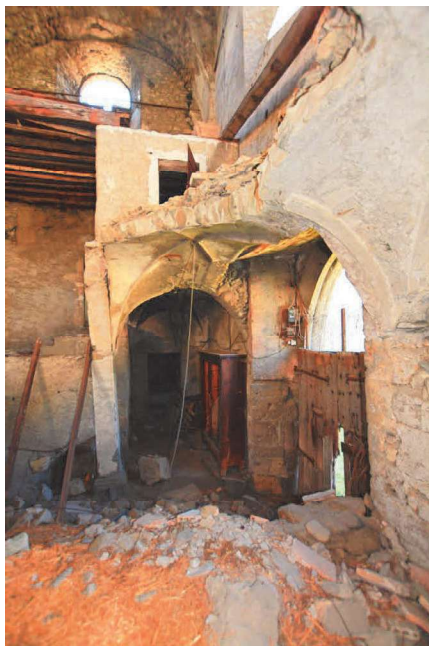
Fig. 29 : Tribune de l'église en partie effondrée. Cliché : L. D'Agostino

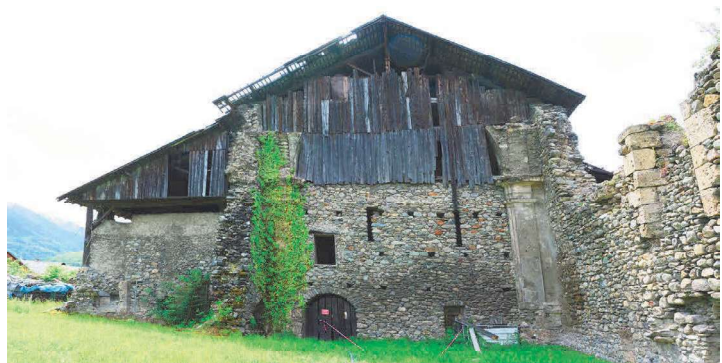
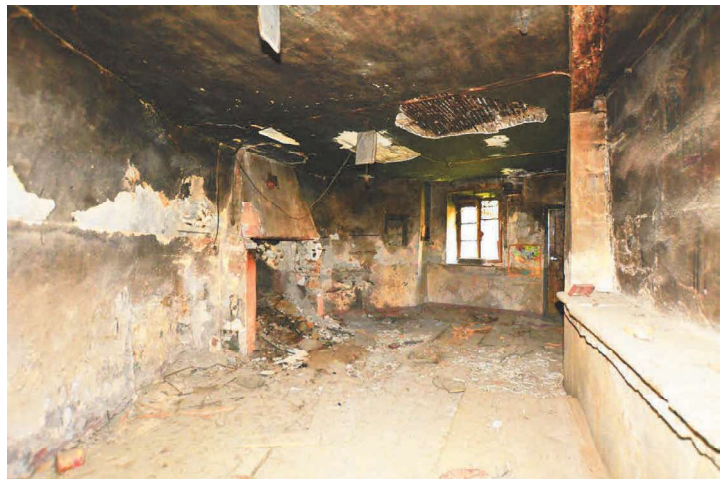
La plupart des espaces médiévaux sont recoupés par des murs de refend liés à la transformation du couvent en un quartier d'habitation au XIXe siècle. Dans l'ancienne nef de l'église et dans son collatéral sud, plusieurs de ces murs et des planchers sont encore visibles (**fig. 30**). Au sud, trois appartements (**fig. 31 et 32**), une cave et un atelier (**fig. 33**) sont encore perceptibles et ont été utilisés jusque vers 1950. Dans la nef, plusieurs aménagements agricoles sont discernables : une grande étable voûtée d'arêtes encore garnie de ses crèches (**fig. 34**), une écurie avec son râtelier et sa mangeoire (**fig. 35**), une petite cave voûtée. Au-dessus de ces stabulations étaient aménagés des planchers destinés à stocker les blés et les foin, dont témoigne encore le rail d'une grue agricole installée au début du XXe siècle (**fig. 36**). Dans la salle capitulaire, deux murs de refend recoupent l'espace et témoignent de l'aménagement d'appartements aujourd'hui détruits (**fig. 37**) ; un plancher en béton a en outre formé un étage intermédiaire dans le volume initial (**fig. 38**).

Fig. 31 : Appartement aménagé au rez-de-chaussée au sud de l'église. Cliché : L. D'Agostino

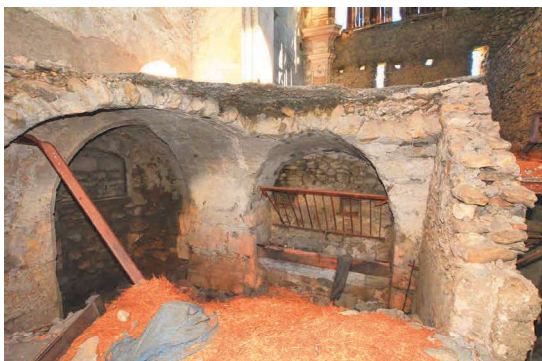
Fig. 35 : Ecurie voûtée aménagée dans la nef de l'église et effondrée. Cliché : L. D'Agostino

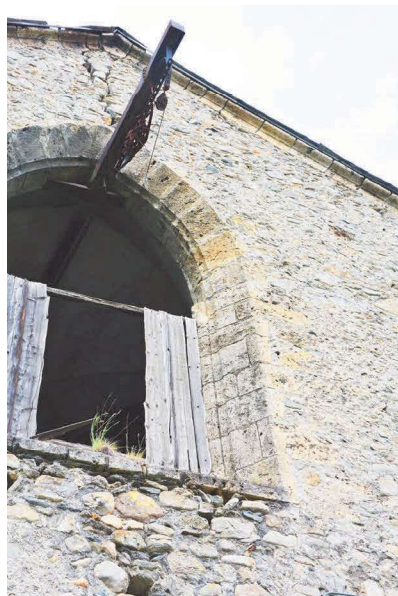
Fig. 36 : Rail de la grue agricole aménagée dans la baie axiale de la façade ouest de l'église. Cliché : E. Chauvin-Desfleurs

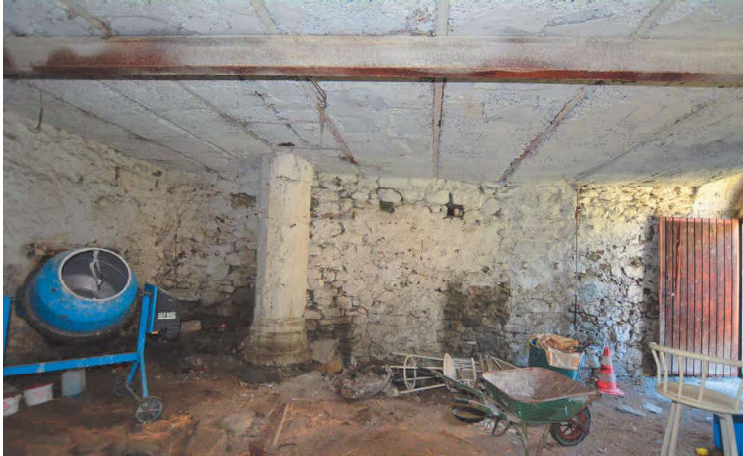
**Fig. 38 : Murs de refend et dalle béton construits dans le volume de la salle capitulaire au nord. Cliché : L. D'Agostino**

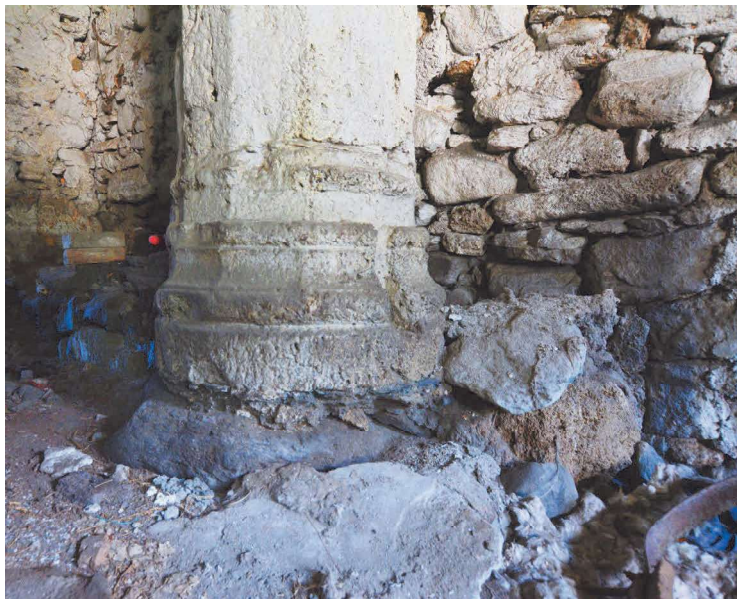
Les sols anciens ont presque partout disparu, comme en témoigne la hauteur des seuils des portes gothiques. Les sols du cloître, de la salle capitulaire (**fig. 39**), de la chapelle située au sud de cette dernière, étaient situés environ 15 à 20 cm au-dessus des sols actuels, nous y reviendrons. Dans le cloître, un curage à la pelle mécanique pratiqué dans les années 2000 n'a sans doute pas arrangé la situation<sup>15</sup>... Dans la moitié ouest de la nef de l'église, les fondations des piles des voûtes sont presque partout visibles (**fig. 40**), démontrant là encore le surcreusement du sol. D'un point de vue archéologique, cette dégradation sévère des sols anciens limite considérablement le potentiel informatif de ces espaces puisque la stratigraphie a en partie disparu à une date indéterminée, sans doute dès le XIXe siècle dans certaines salles. Les sols sont sans doute mieux conservés dans la moitié sud de l'abbaye, en particulier dans la moitié orientale de la nef et dans le chœur, peut-être dans la sacristie. En revanche, il n'est évidemment pas exclu que des structures antérieures soient conservées plus profondément, ou des sépultures liées aux fonctions funéraires du couvent.

**Fig. 39 : Base du pilier central de la salle capitulaire, dont la fondation est apparente. Cliché : L. D'Agostino**

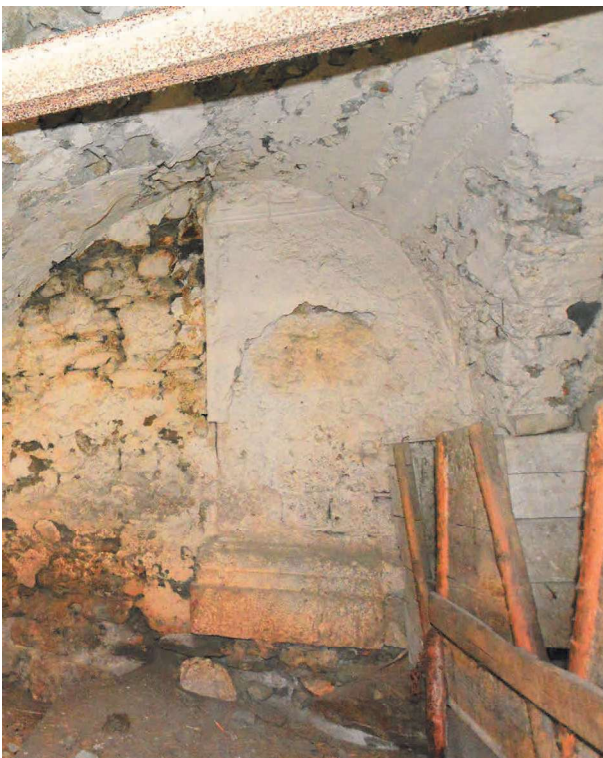
**Fig. 40 : Base de pilastre de l'église, dont la fondation est apparente. Cliché : L. D'Agostino**

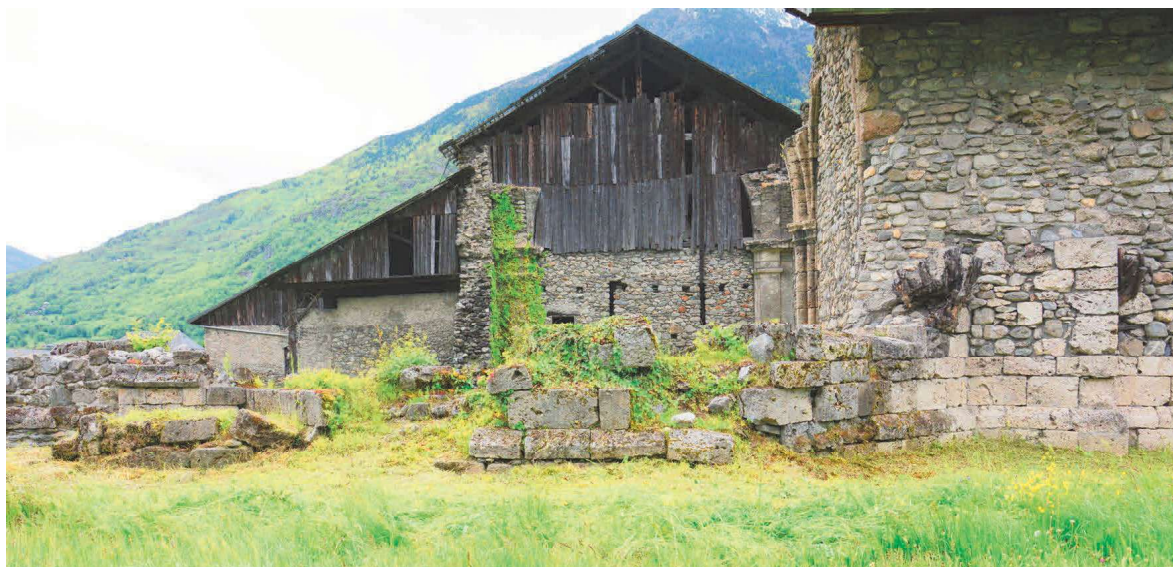
**Fig. 41 : Eglise, chevet vu de l'est. Cliché : E. Chauvin-Desfleurs**

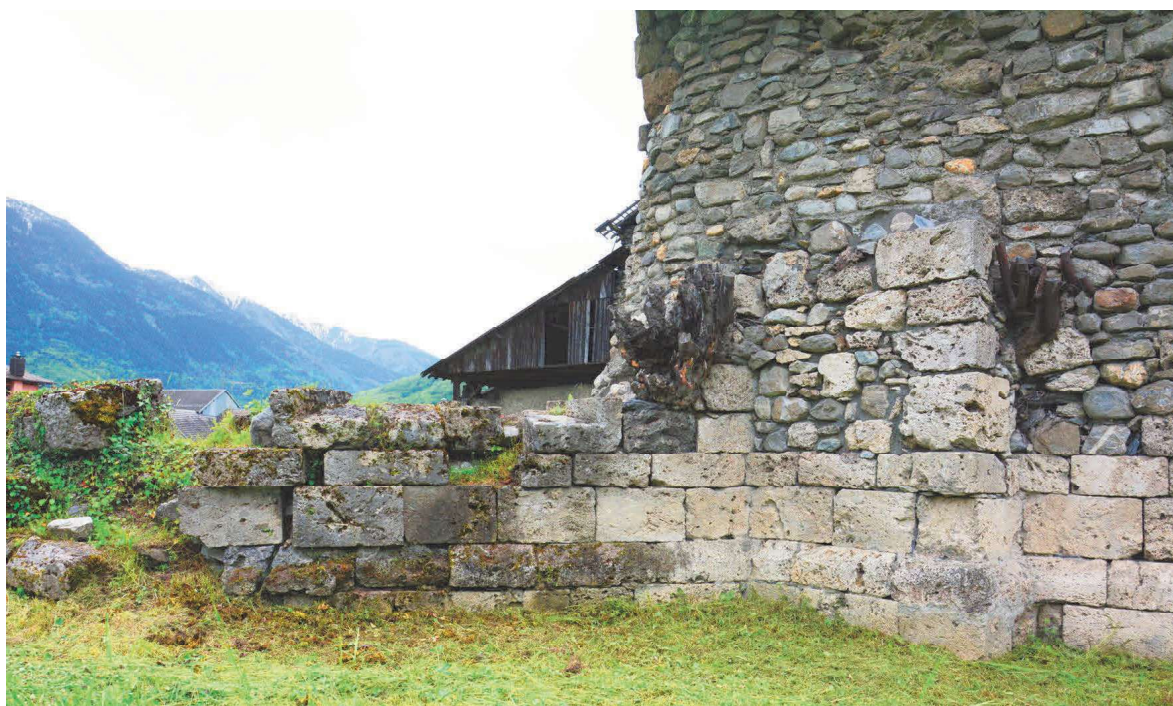
**Fig. 42 : Eglise, contrefort nord-est inséré dans la construction de la sacristie. Cliché : E. Chauvin-Desfleurs**
