## 4. LES BÂTIMENTS ET LEUR ÉVOLUTION

### 4.1 L'ÉGLISE ET LA SACRISTIE

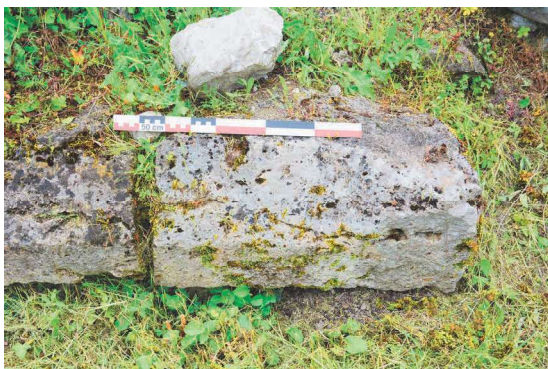
Fig. 43 : Eglise, soubassement chanfreiné et retournement du chanfrein au niveau d'un ancien contrefort disparu. Cliché : E. Chauvin-Desfleurs

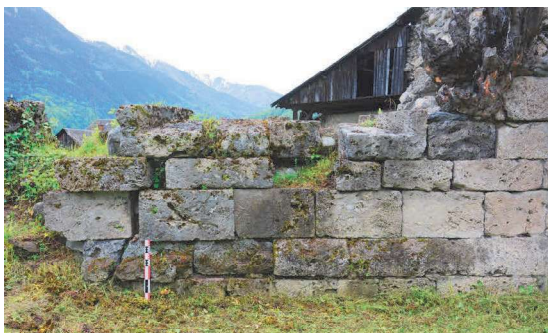
Fig. 45 : Eglise, parement externe en moellons de tuf. Cliché : E. Chauvin-Desfleurs

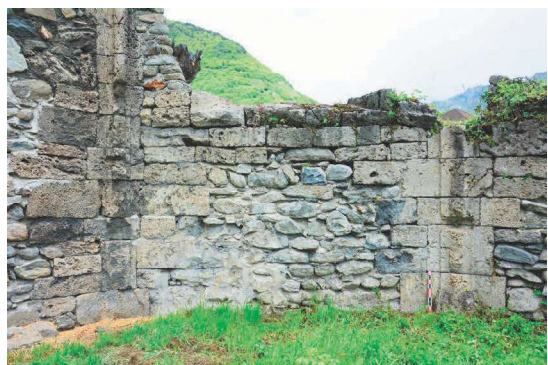
L'ensemble de la construction est relativement homogène. Toutes les structures architectoniques (portes, fenêtres, chaînes d'angles, nervures des voûtes et colonnes) sont très soigneusement taillées dans un tuf calcaire assez poreux mais suffisamment fin pour autoriser une sculpture de belle qualité (**fig. 44**). Le parement externe du chevet apparaît particulièrement soigné, avec une construction de tout le soubassement en moyen appareil irrégulier de moellons très soigneusement équarris en tuf (**fig. 45**). Les parements sont en revanche composés de matériaux très variés (granite, gneiss, schiste, calcaire, tuf), essentiellement d'origine détritique si l'on en croit la morphologie subarrondie des blocs (**fig. 46**). Les assises sont toutefois bien réglées grâce à de nombreuses cales.

Fig. 46 : Eglise, parement interne en moellons de tuf et assises de blocs subarrondis. Cliché : E. Chauvin-Desfleurs

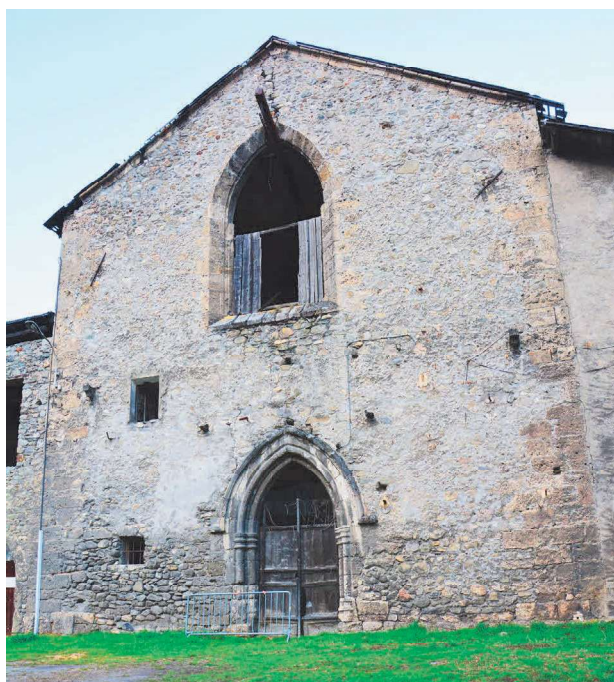
Fig. 47 : Eglise, façade ouest conservée jusqu'au faîtage. Cliché : E. Chauvin-Desfleurs

La façade occidentale de l'édifice, encore conservée jusqu'à sa corniche sommitale, atteint 16,40 m de hauteur au pignon (**fig. 47**) ; les murs gouttereaux mesuraient quant à eux 12 m de hauteur. À l'intérieur, aucune trace de voûte antérieure au XVIII<sup>e</sup> siècle n'est observable dans la nef (**fig. 48**) ; les murs gouttereaux montent verticalement sans rupture et il faut donc probablement restituer une simple charpente couvrant la nef. L'existence d'une voûte lambrissée en carène de bateau renversée est tout à fait envisageable, même si aucune trace tangible n'a été observée jusqu'ici. Rarement conservées en Savoie, de telles voûtes étaient répandues au Moyen Âge et elles ont existé dans d'autres églises savoyardes telles que celle de l'abbaye Hautecombe, au bord du lac du Bourget<sup>18</sup>. Dans le chœur, en revanche, les traces d'une voûte d'ogives en tuf sont encore bien visibles (**fig. 49**) : au niveau de l'épaule entre le chœur et la nef, sur le mur nord, une pile engagée en tuf marque la position de l'arc triomphal, qui naît sur trois petits chapiteaux engagés prismatiques à bagues (**fig. 50**). L'arc triomphal à double rouleau chanfreiné est largement arraché. Dans le chœur, un arc formeret décoré d'un tore suggère une hauteur sous voûte d'environ 9,55 m (**fig. 51**) ; ce genre de voûte fine et légère ne dépassant généralement pas 20 à 30 cm d'épaisseur, il faut sans doute restituer l'élévation totale du chœur autour de 9,75 à 9,80 m. Aux changements d'axe du chœur, des vestiges des piles engagées sont visibles, dont une à chapiteaux décorés de motifs végétaux. L'emplacement de ces piles correspond au contreventement extérieur assuré par les contreforts.

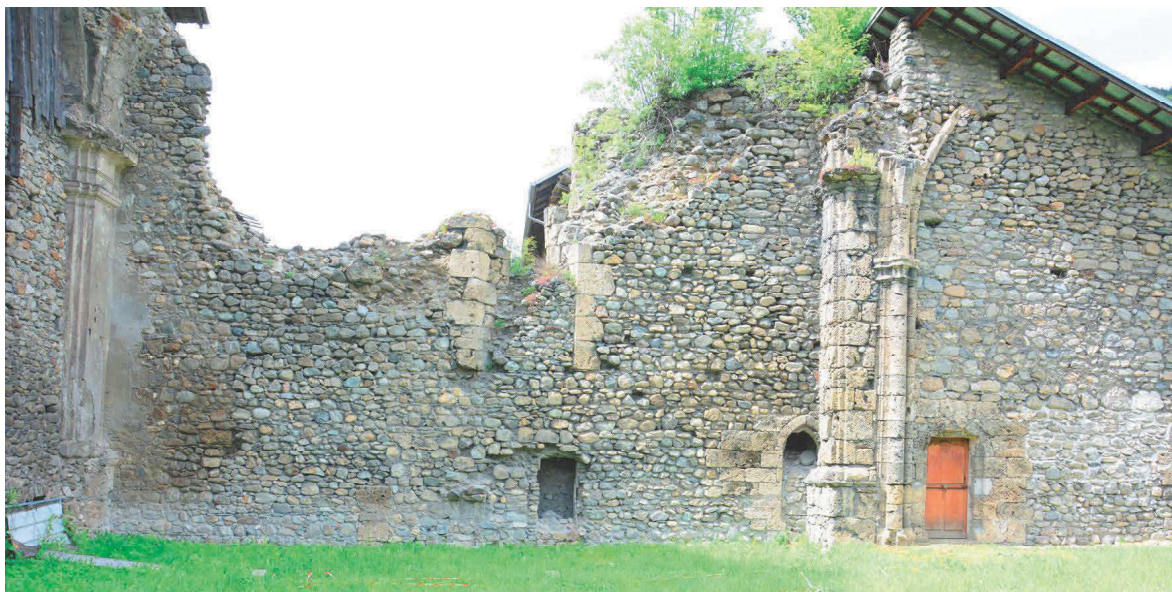
Fig. 48 : Eglise, le mur nord de la nef. Cliché : E. Chauvin-Desfleurs

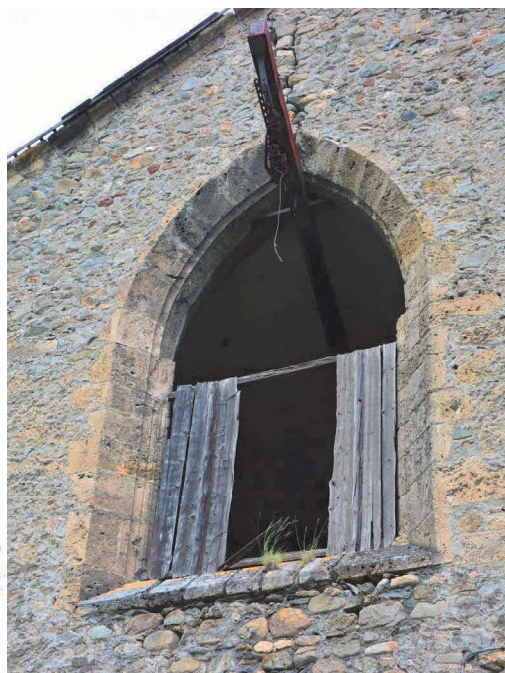
Étrangement désaxée par rapport à la façade, une large baie axiale à remplages, haute de 5 m et large de 2,50 m, éclairait la nef à l'ouest. Ses remplages ont été détruits au début du XX<sup>e</sup> siècle pour laisser le passage d'une grue agricole dont le rail est encore visible (**fig. 55**). Toutefois, une carte postale montre encore sa structure élégante, formée de trois lancettes trilobées surmontées de trois oculi quadrilobés (**fig. 56**). Dans la nef, les traces des baies gothiques sont rares. Une baie bouchée par les aménagements du XVIII<sup>e</sup> siècle est observable au sud (**fig. 57**), tandis que deux baies en lancette sont visibles au nord<sup>20</sup> (**fig. 58 et 59**). Au chevet, deux bases de baies sont encore perceptibles, dont une seule permet de restituer un plan du côté nord (**fig. 60**). Naissant à environ 2,40 m au-dessus du sol intérieur actuel et d'une largeur d'embrasement de 2,15 m, ces baies à double ébrasement étaient structurées par un meneau central de 15 cm de largeur décoré de gorges portant sans doute des remplages (**fig. 61**). Les traces sont ténues, mais il a pu s'agir de deux lancettes trilobées larges de 0,63 m chacune surmontées d'un oculus quadrilobé, à l'image de la baie occidentale. Il existait sans doute à l'origine trois de ces baies à remplages dans les pans coupés du chevet, et peut-être une quatrième dans la partie droite du chœur du côté sud. Des rainures accueillant les vitraux sont encore visibles.

Fig. 55 : Eglise, baie axiale de la façade ouest. Cliché : E. Chauvin-Desfleurs

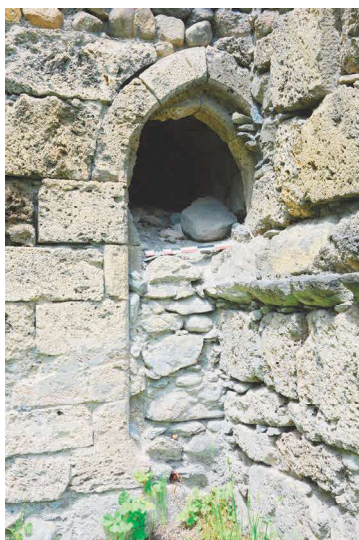
Plusieurs portes permettaient en outre des circulations internes entre l'église et le couvent primitif, dont nous ignorons tout ou presque. La première porte ouverte dans le mur nord donnait dans la sacristie depuis le chœur, nous y reviendrons. Une seconde porte, bouchée lors de la construction d'une pile des voûtes du XVIII<sup>e</sup> siècle, est visible au niveau de l'épaule entre la nef et le chœur (**fig. 62**) ; construite en tuf, elle donnait sur l'emplacement du clocher et était sommée d'un arc brisé et

Fig. 62 : Eglise, porte bouchée dans le mur gouttereau nord, près du chœur. Cliché : E. Chauvin-Desfleurs

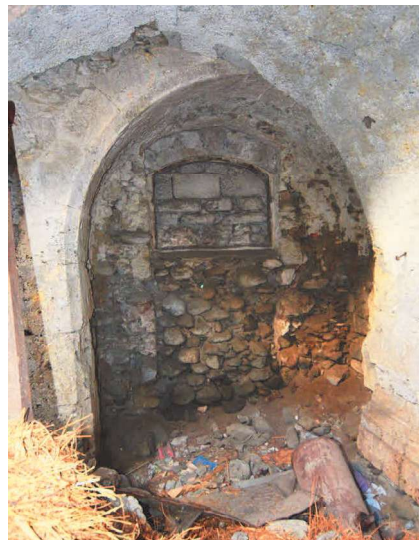
Fig. 63 : Eglise, arcature d'une porte bouchée dans le mur gouttereau nord, à l'ouest. Cliché : L. D'Agostino

décorée de deux tores terminés par des cavets. Une troisième porte existait à l'extrémité ouest du gouttereau nord, comme en témoigne un grand arc en tuf visible sur le parement sud (**fig. 63**), mais il reste difficile de la rattacher à la première campagne de construction sans de plus amples investigations.

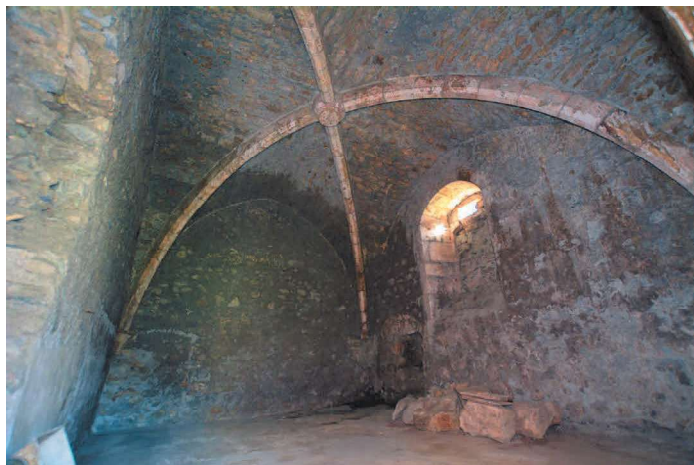
À l'intérieur, la sacristie de plan barlong est relativement modeste et mesure 8 m de longueur nord/sud par 5,90 m de largeur est/ouest, soit 47 m<sup>2</sup> (**fig. 66**). Elle est voûtée d'ogives en tuf, dont les arêtes sont abaissées de larges chanfreins et qui retombent sur des culots moulurés sans atteindre le sol, ce qui dégage un large espace. Les culots conservés sont variés, soit de forme prismatique, soit en forme d'écu (**fig. 67 et 68**). À la croisée des ogives, une imposante clé circulaire est dépourvue de décor sculpté. Des vestiges d'enduits muraux subsistent, malgré les traces de piquage ; en de rares endroits, quelques traces de pigments suggèrent la présence ancienne de peintures aujourd'hui illisibles.

Fig. 66 : Sacristie, intérieur et voûte d'ogives. Cliché : L. D'Agostino

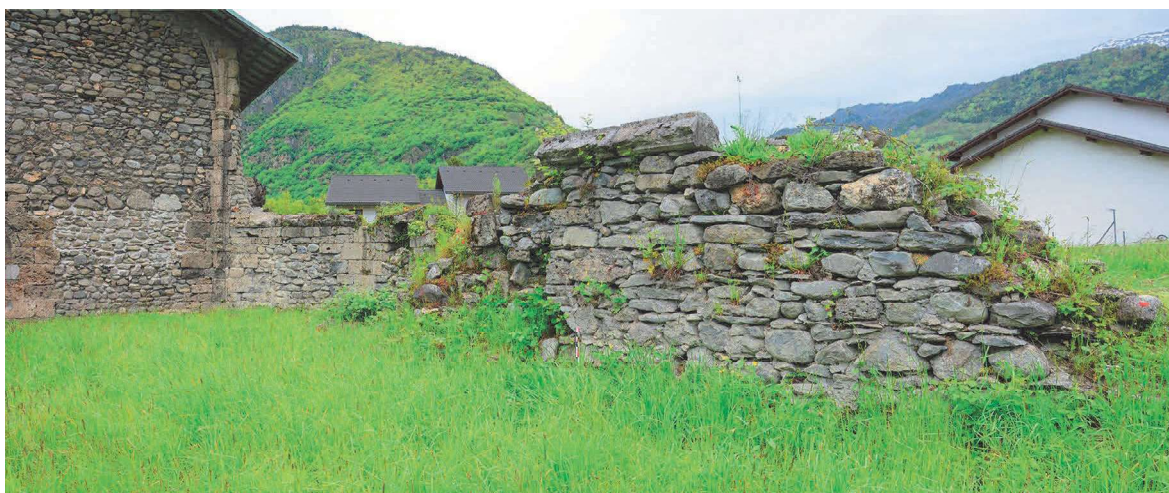
Fig. 73 : Chapelle sud-est, vestiges du mur est contre le chœur. Cliché : E. Chauvin-Desfleurs

La première est située contre le mur sud du chevet. Très ruinée, elle n'est plus représentée aujourd'hui que par deux murs conservés sur environ 2 m de hauteur. Le premier, d'orientation nord/sud, vient s'adosser contre l'angle sud-est du chevet (**fig. 73**), à l'emplacement d'un ancien contrefort qu'il a remplacé. Le chemisage du mur primitif se voit nettement sur les arases (**fig. 74**). Le second mur se développe à la perpendiculaire du premier, selon une orientation est/ouest et, à son angle sud-est, se trouve une trace d'arrachement de maçonnerie qui suggère la présence d'un contrefort oblique similaire à ceux du chevet de l'église. Ces deux murs, bien qu'incomplets, définissent une construction carrée d'environ 9,30 m de côté. Les deux maçonneries, soigneusement édifiées en moellons de tuf pour les structures architectoniques et en blocs subarrondis de divers matériaux pour les parements, mesurent 1,15 m d'épaisseur à leur base ; un chanfrein de 20 cm de largeur courant tout le long des deux murs à l'est et au sud abaisse ensuite l'épaisseur à 0,95 m (**fig. 75**). Enfin, sur les deux faces des deux murs, des corniches horizontales sont partiellement conservées au niveau des arases et marquent la naissance des fenêtres (**fig. 76**).

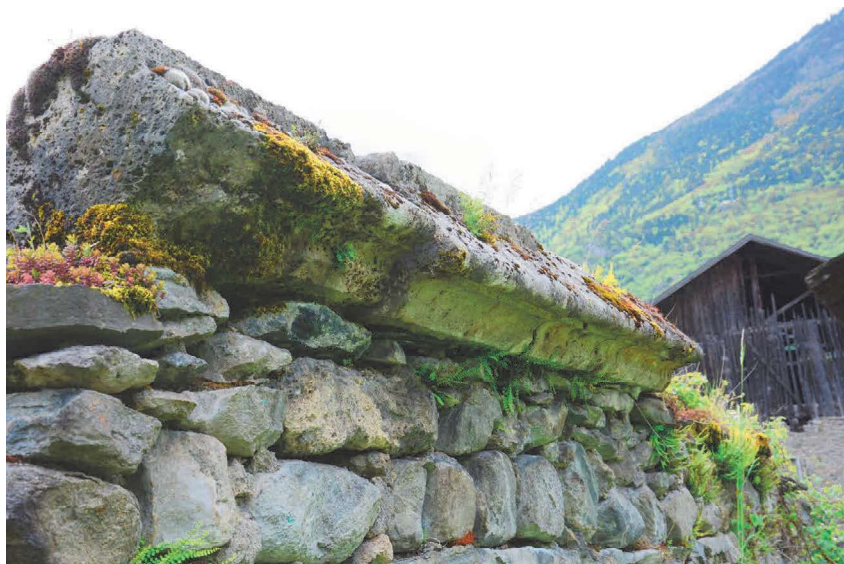
Fig. 76 : Chapelle sud-est, détail de la corniche du mur sud. Cliché : E. Chauvin-Desfleurs

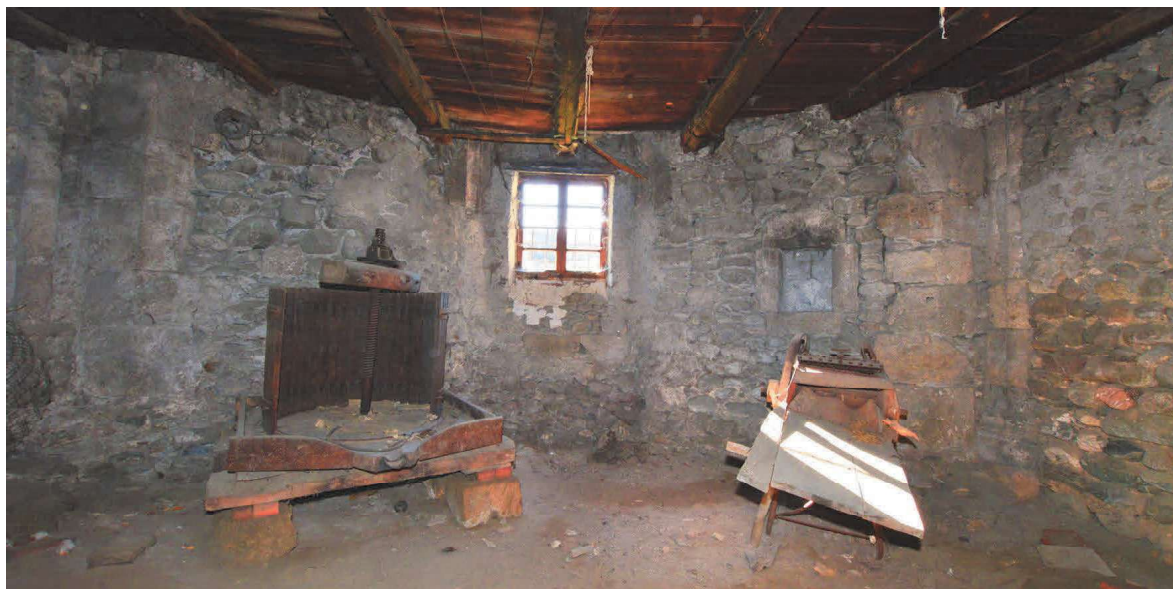
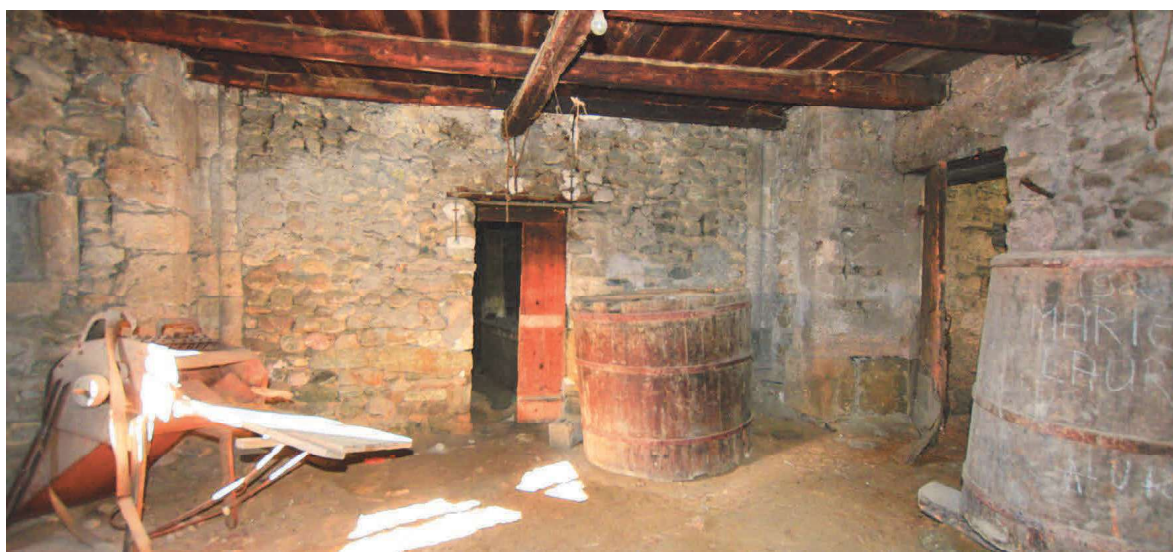
Fig. 81 : Chapelles sud-ouest, renforcement à trois pans dans le mur sud, avec placard liturgique à droite. Cliché : L. D'Agostino

Fig. 82 : Chapelles sud-ouest, mur de refend construit sous un arc doubleau séparant les deux chapelles ouest. Cliché : L. D'Agostino

longueur est/ouest et se terminant au sud par un renforcement à trois pans aménagé dans l'épaisseur du mur sud qui donne à l'ensemble un plan pentagonal (**fig. 81**). Les deux salles sont séparées par des pilastres gothiques en tuf reposant sur des bases prismatiques en calcaire qui supportaient des arcs doubleaux encadrés de deux tores, offrant un passage large de 4,65 m entre elles (**fig. 82 à 84**). La salle occidentale est encore voûtée d'ogives avec une petite voûte en plein cintre dans le renforcement sud (**fig. 85**), alors que la salle orientale est voûtée d'arêtes, ce qui correspond sans doute à un remaniement tardif (**fig. 86**).

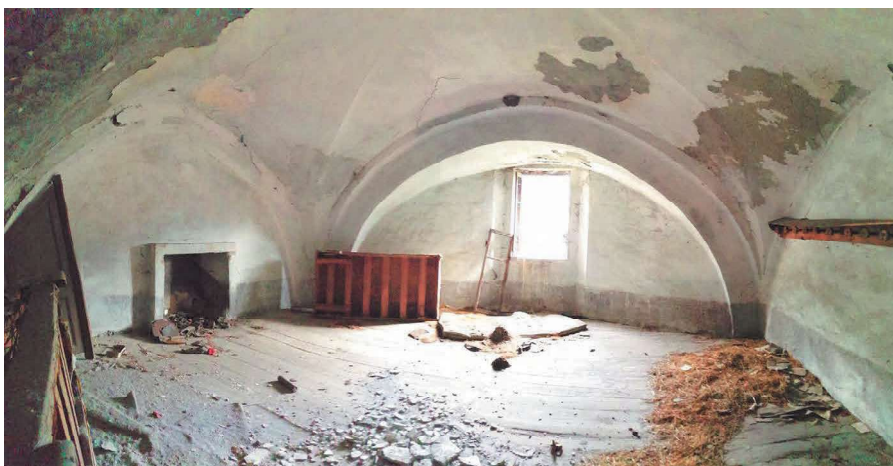
Fig. 86 : Chapelles sud-ouest, voûte d'arêtes de la deuxième chapelle.  
Cliché : L. D'Agostino

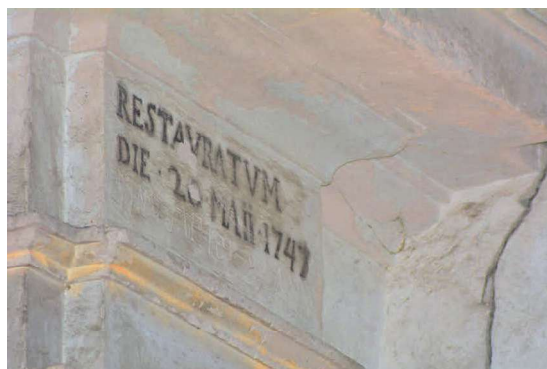
L'édifice est rénové au XVIIIe siècle. La datation des travaux est précisée sans ambiguïté par une inscription peinte en noir sur l'enduit du pilastre nord-est (**fig. 90**) : « RESTAVRATVM DIE 20 MAII 1747 » (restauré le jour du 20 mai 1747). Il s'agit vraisemblablement de la date de l'achèvement des travaux ou d'une nouvelle consécration de l'édifice, entièrement enduit et badigeonné de blanc.

Fig. 90 : Eglise, date de la restauration de l'église peinte sur le pilastre nord-ouest de la nef. Cliché : L. D'Agostino

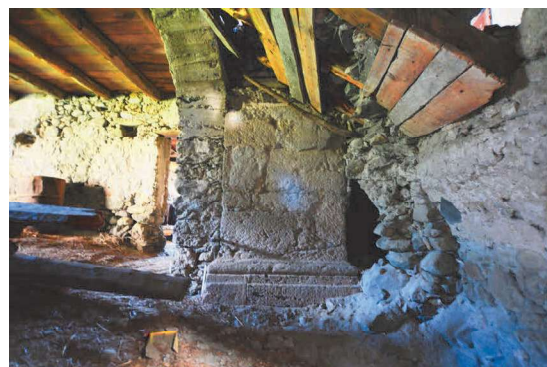
Ces travaux sont essentiellement perceptibles dans l'église par la création de voûtes d'arêtes qui remplacent l'ancienne charpente. Ces voûtes étaient appuyées sur des pilastres de plan carré, fondés sur de grosses bases massives en tuf de 1,30 m par 1,20 m de côté (**fig. 91 et 92**). Ils présentent une mouluration classique pour le XVIIIe siècle : les pilastres à trois redents sont couronnés d'entablements complexes alternant plusieurs corps de moulure sculptés dans le plâtre (**fig. 93**). Ce décor habille des piles construites majoritairement en moellons de tuf, simplement adossées aux maçonneries préexistantes, comme le montre la pile installée dans l'épaule du chœur, contre l'arc triomphal (**fig. 94**). Cinq sont conservés, mais il est possible de restituer leur nombre à huit. Dans la travée occidentale, les pilastres adossés à la façade de l'église ne montent pas de fond ; ils démarrent à mi hauteur du mur, au niveau d'une petite tribune qui surmonte le portail. Ce système a permis de définir dans la nef quatre travées barlongues d'environ 6 m de largeur voûtées d'arêtes séparées d'arcs

Fig. 91 : Eglise, base de pilastre adossé contre le mur gouttereau sud. Cliché : L. D'Agostino

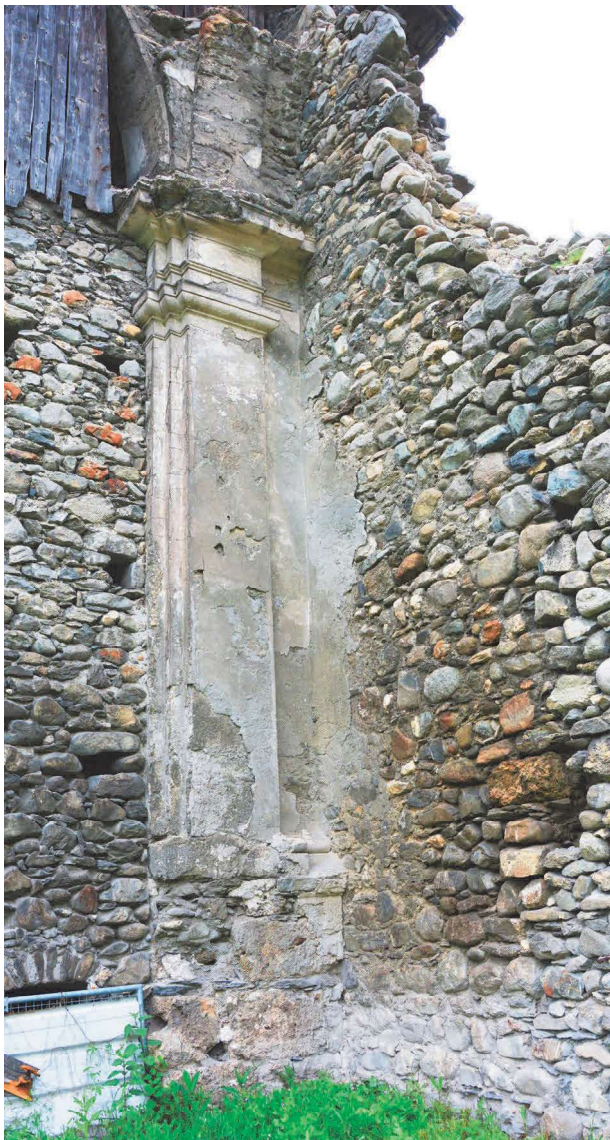
Fig. 92 : Eglise, pilastre adossé contre le mur gouttereau nord. Cliché : E. Chauvin-Desfleurs

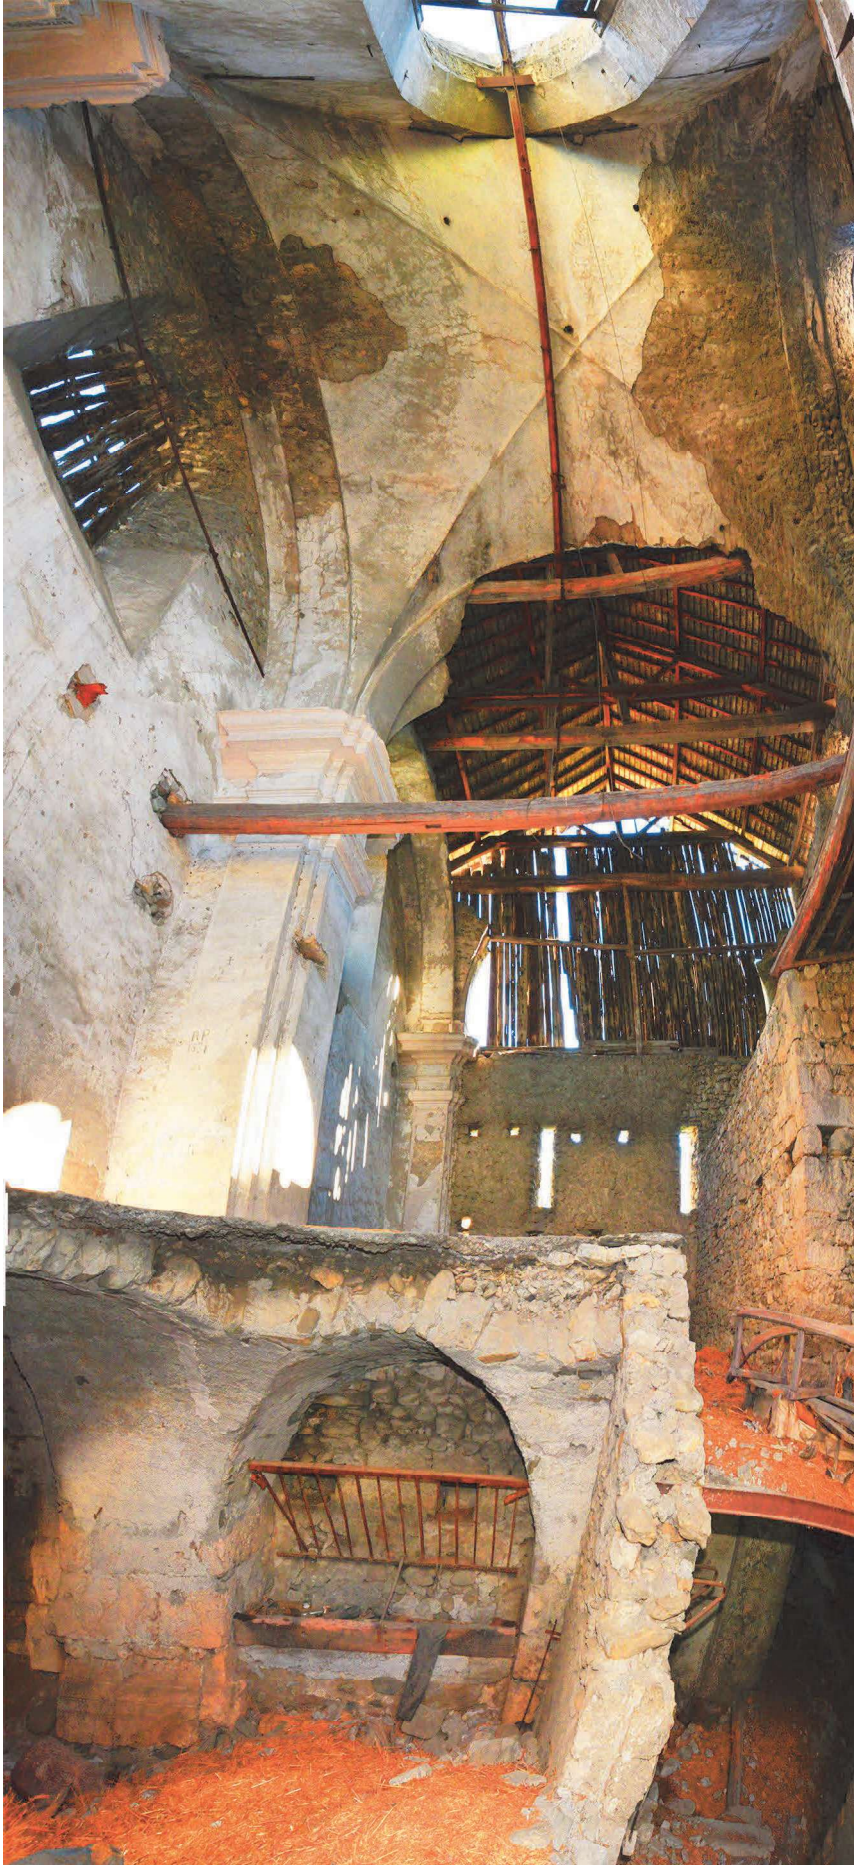
**Fig. 95 :** Eglise, vestiges des voûtes de la nef. Cliché : L. D'Agostino

en plein cintre (**fig. 95**). Ces voûtes maçonneries sont édifiées de manière assez sommaire : très fines, elles mêlent des blocs informes noyés dans le mortier.

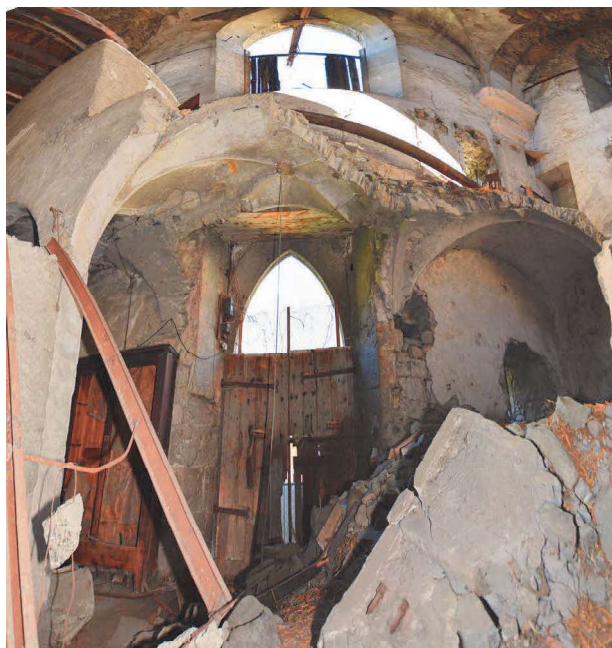
Fig. 96 : Eglise, vestiges de la tribune adossée contre la façade occidentale. Cliché : L. D'Agostino

Effondrée aux deux-tiers, la tribune occidentale mesurait 2,70 m de largeur et était portée par quatre petites colonnes carrées dont trois sont conservées (**fig. 96**). Elle était voûtée d'arêtes selon trois travées barlongues de 3,30 m par 2,40 m rythmées par des arcs en plein cintre enduits de plâtre (**fig. 97**). Aucun escalier d'accès à cette tribune n'a été identifié, mais le dispositif a été largement modifié au XIXe siècle par la création des installations agricoles et des appartements. Toutefois, une porte située au niveau de la tribune indique une circulation depuis le premier étage du cloître (**fig. 98**), qui permettait peut-être d'isoler complètement la tribune de la nef.

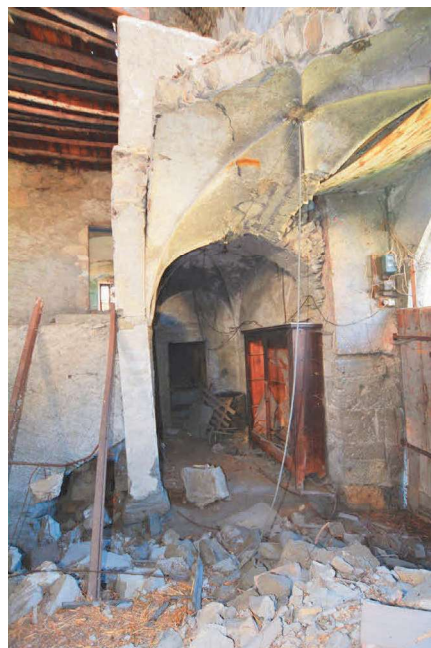
Fig. 97 : Eglise, pilier carré et voûte d'arêtes de la tribune ouest. Cliché : L. D'Agostino

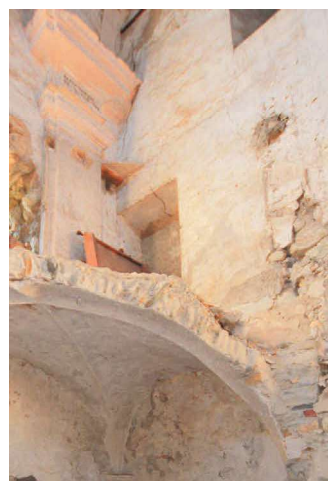
Fig. 98 : Eglise, porte bouchée située à l'étage de la tribune donnant sur l'étage du cloître au nord. Cliché : L. D'Agostino

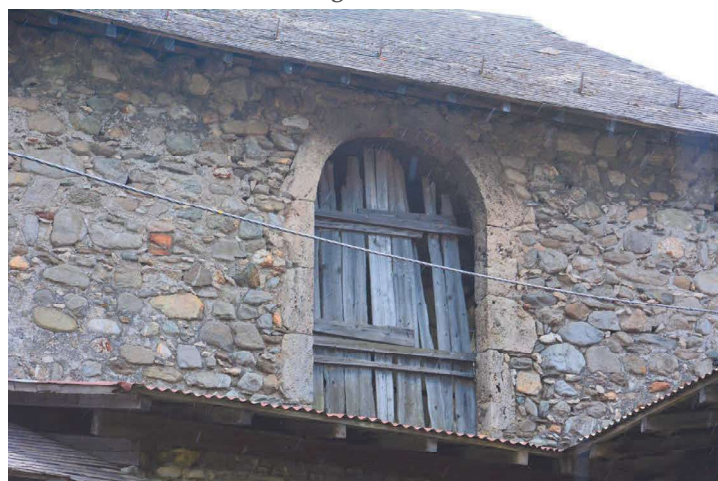
Fig. 99 : Eglise, fenêtre haute du XVIIIe siècle dans le mur gouttereau nord de la nef. Cliché : E. Chauvin-Desfleurs

La création des voûtes s'accompagne du percement de plusieurs larges baies à archivolt en plein cintre et ébrasement interne, dénuées de moulure (**fig. 99 et 100**). Quatre sont conservées dans les deux premières travées occidentales, deux sur le gouttereau nord et deux sur le gouttereau sud. Au sud, elles s'ouvrent au-dessus de la voûte des chapelles latérales, mais elles sont aujourd'hui masquées par leur toiture en appentis. Il en existait vraisemblablement quatre autres identiques dans les deux travées orientales de la nef.

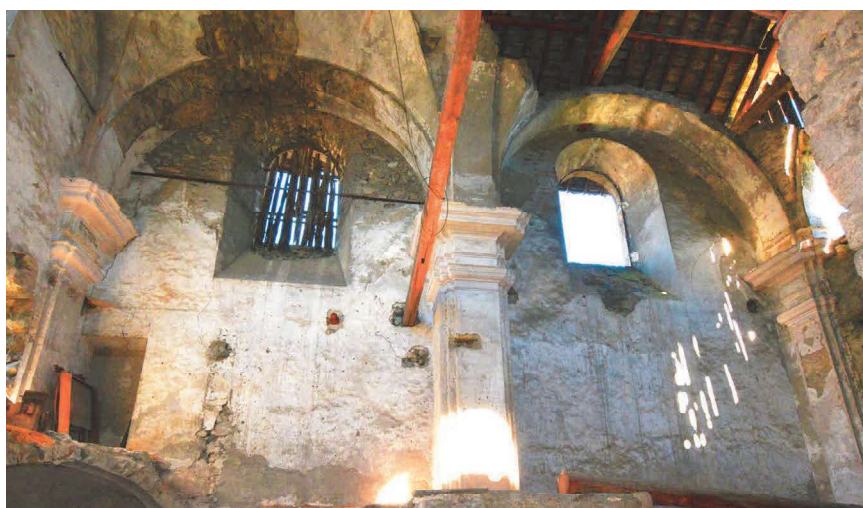
Fig. 100 : Eglise, fenêtres hautes du XVIIIe siècle dans le mur gouttereau nord de la nef. Cliché : L. D'Agostino
