## Couvent des Cordeliers - LA CHAMBRE (73)

Étude architecturale, archéologique et structurelle relative à la mise en sécurité, la restauration et la mise en valeur du couvent des Cordeliers

### ÉTUDE ARCHITECTURALE

**Septembre 2022**

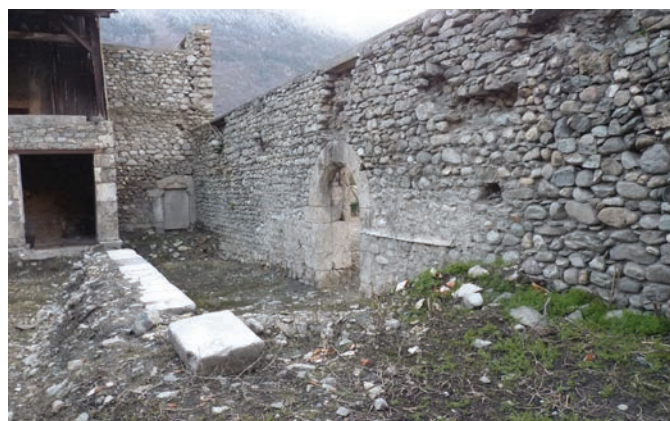
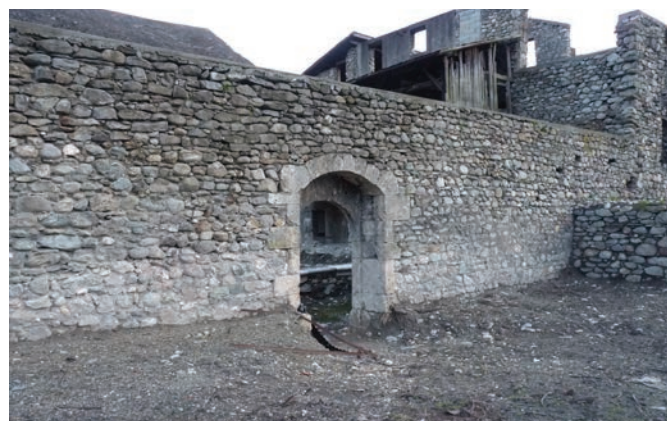
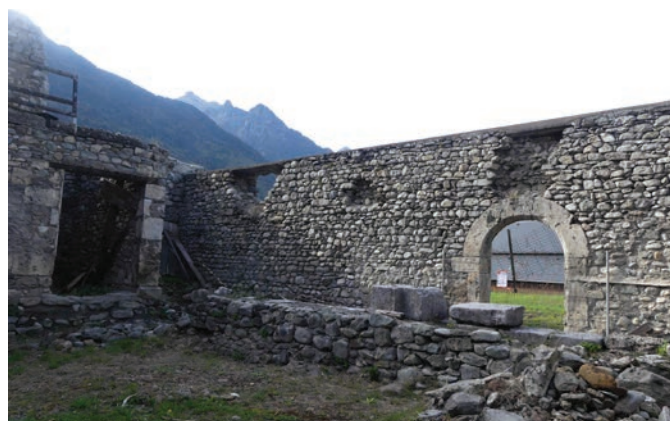
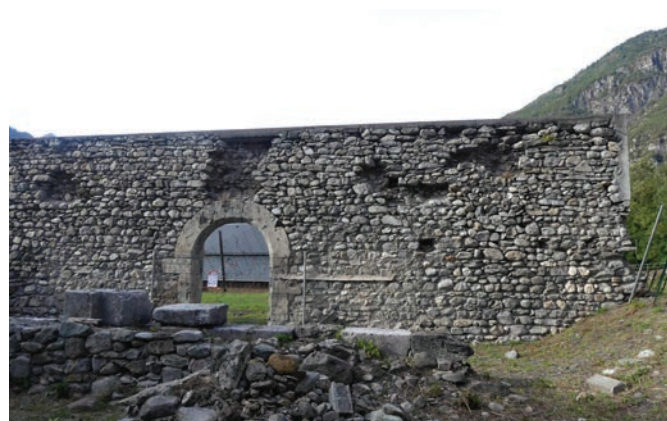
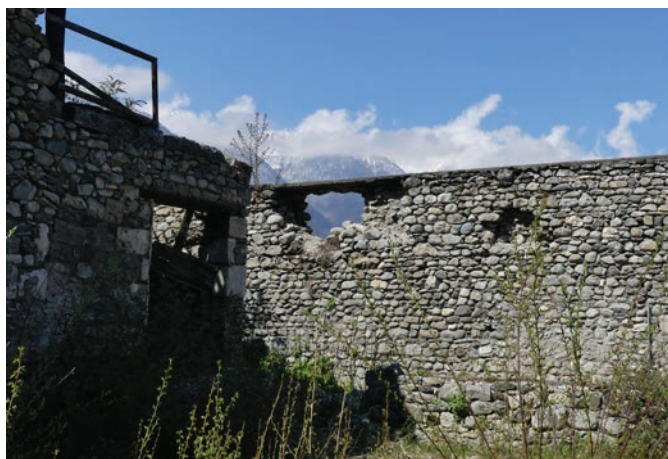
ph4) Mur Nord façade Sud 2010 (D. Perron)

Nous remarquons comment en l'espace de 10 ans la dégradation de cet élément de maçonnerie sauvé par sa couvertine en béton assurant sa protection supérieure mais des signes d'effondrement des parements puis du mur relevés par BESTREMA : « la préservation de la « matière » historique du bâtiment, une intervention précoce sur les bouffements permet de stopper leur évolution et donc l'apparition de désordres (nouveaux effondrements partiels) qui seraient plus coûteux à reprendre ».

**Ma-3)** Purge avec soins des joints de façade (pierres assisées) y compris dégarnissage en profondeur, brossage et lavage des joints, compris précautions contre les dispersions de poussières avec conservation d'éléments archéologiques des enduits de façade (surface comprise en totalité : vide pour plein) avec reprise des fissures des murs, dégagement, nettoyage, lavage pour mise reprise de joints au mortier de chaux suivant attachement de (ou des) l'architecte. Note : beaucoup de joints ont disparus et manutention des déblais.

**Ma-6)** Injection de coulis de chaux de même composition et nature que le liant d'origine pour blocage et consolidation du chœur des maçonneries effectué en gravité calfeutrement des joints et fissures (liaisonnement de la maçonnerie et consolidation y compris mise en place des événements) en recherche et toutes sujétions suivant attachement de l'architecte.

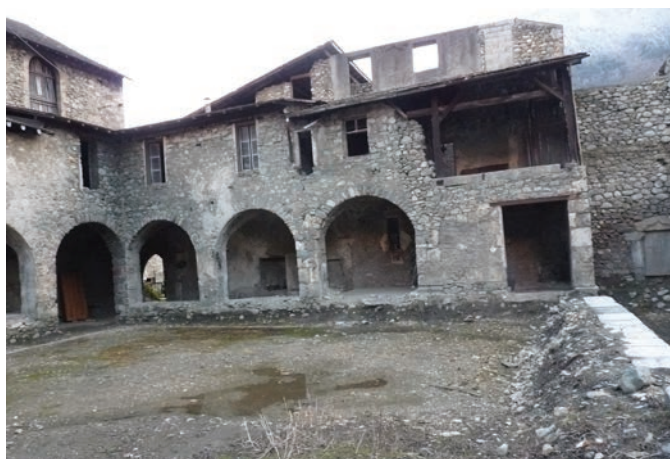
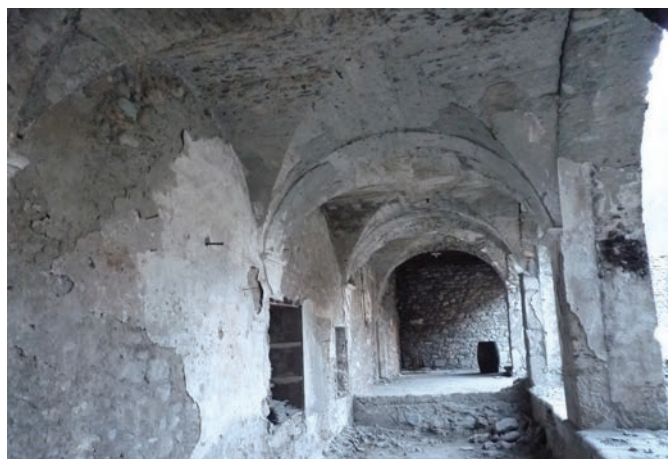
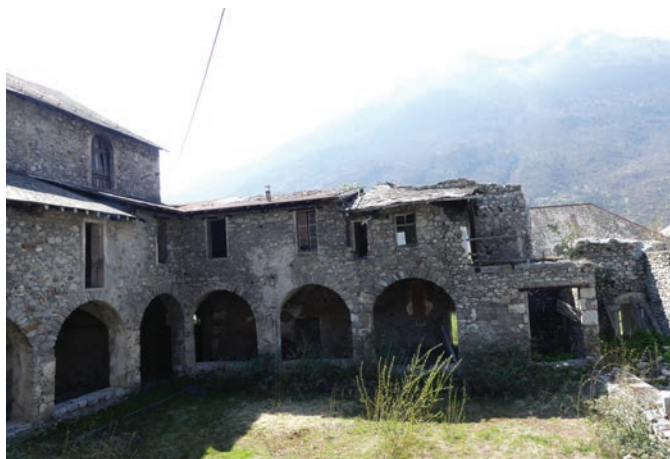
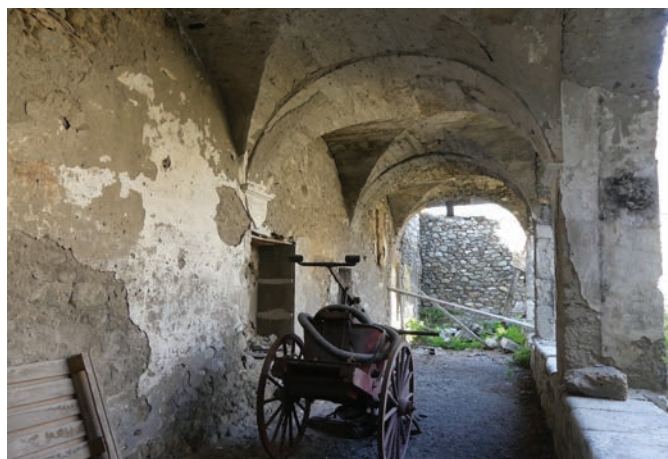
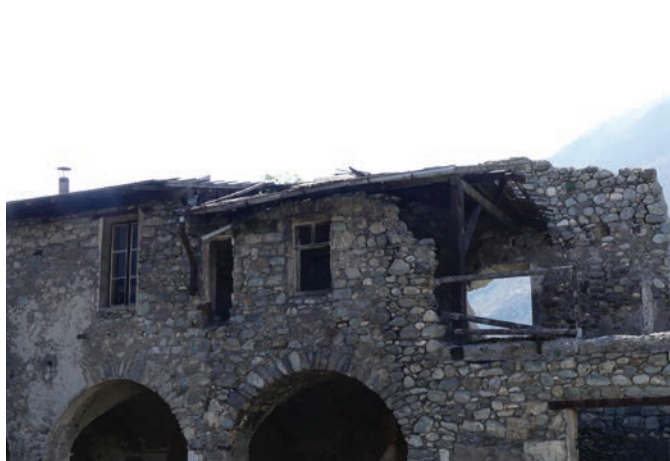
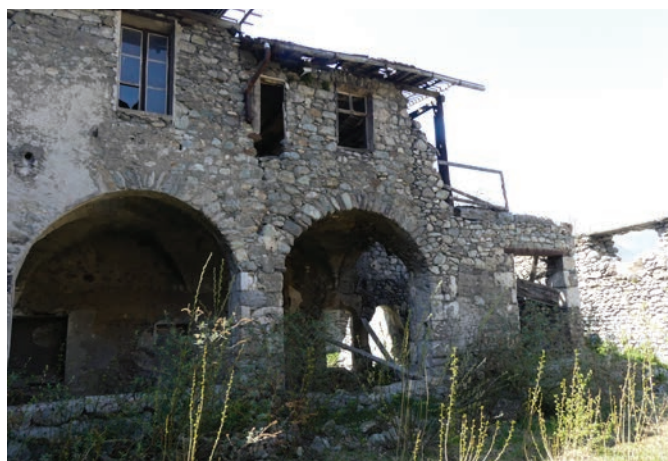
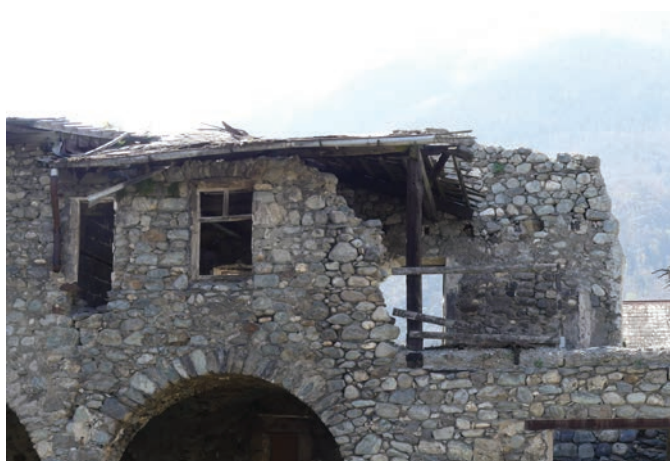
ph13) Cloître aile Ouest façade Est 2010 (D. Perron)

Nous avons également sur cette partie du cloître (aile Ouest) une évolution relativement importante concernant son état sanitaire avec une aggravation en près de 12 ans par la disparition de la couverture provisoire de protection sur la dernière travée au Nord (lavement des joints, infiltration arrachement des parements, etc...)

**Ma-3)** Purge avec soins des joints de façade (pierres assisées) y compris dégarnissage en profondeur, brossage et lavage des joints, compris précautions contre les dispersions de poussières avec conservation d'éléments archéologiques des enduits de façade (surface comprise en totalité : vide pour plein) avec reprise des fissures des murs, dégagement, nettoyage, lavage pour mise reprise de joints au mortier de chaux suivant attachement de (ou des) l'architecte. Note : beaucoup de joints ont disparus et manutention des déblais+ voûte (18 x4) 72 +317  
389 m<sup>2</sup> 25 €/m<sup>2</sup> 9.725,00 €

**Ma-6)** Injection de coulis de chaux de même composition et nature que le liant d'origine pour blocage et consolidation du chœur des maçonneries effectué en gravité calfeutrement des joints et fissures (liaisonnement de la maçonnerie et consolidation y compris mise en place des événements) en recherche et toutes sujétions suivant attachement de l'architecte.  
4000 l 2,5 €/l 10.000,00 €

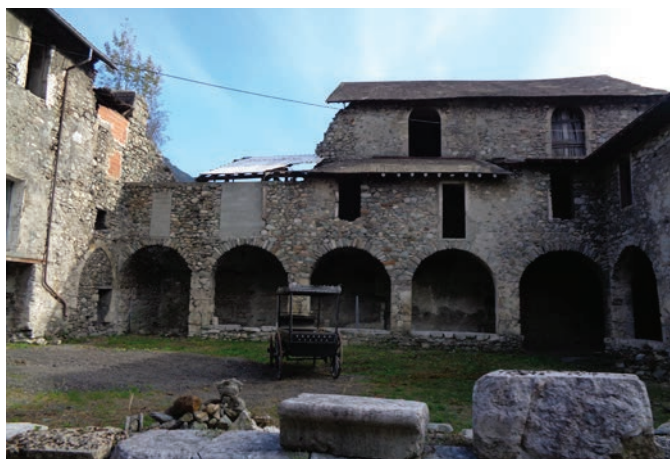
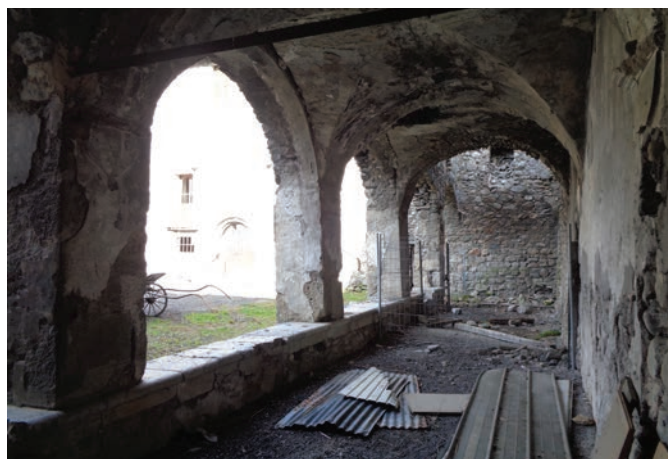
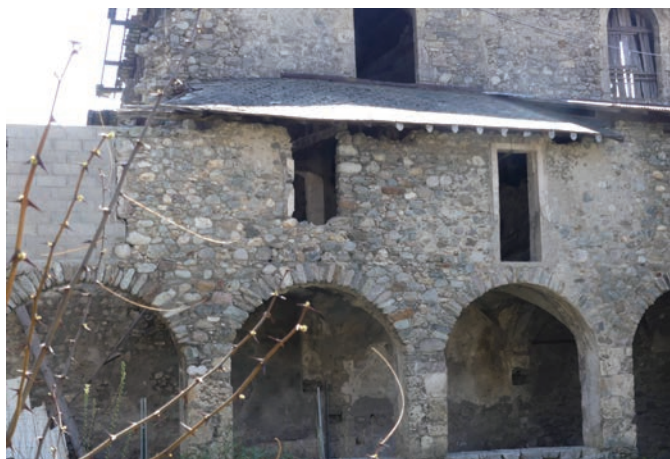
ph26) Cloître aile Sud façade Nord 2019 (D. Perron)

Nous avons aussi sur cette partie du cloître (aile Sud) une évolution relativement importante concernant son état sanitaire avec une aggravation en près de 12 ans par la disparition de la couverture provisoire de protection sur les deux travées situées à l'Est (lavement des joints, infiltration arrachement des parements, etc...).

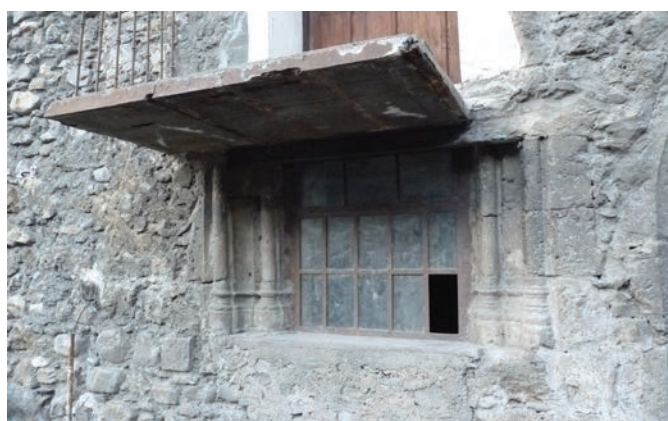
ph44) salle capitulaire fenêtre Nord 2010

La porte en plein cintre de la capitulaire est encore bien conservé les aménagements intérieurs en appartement du XIXe siècle et XXe siècle ont considérablement modifié les deux ouvertures de part et d'autre avec notamment pour celle de gauche une porte fenêtre avec son balcon bien visible en 2010 (ph44).

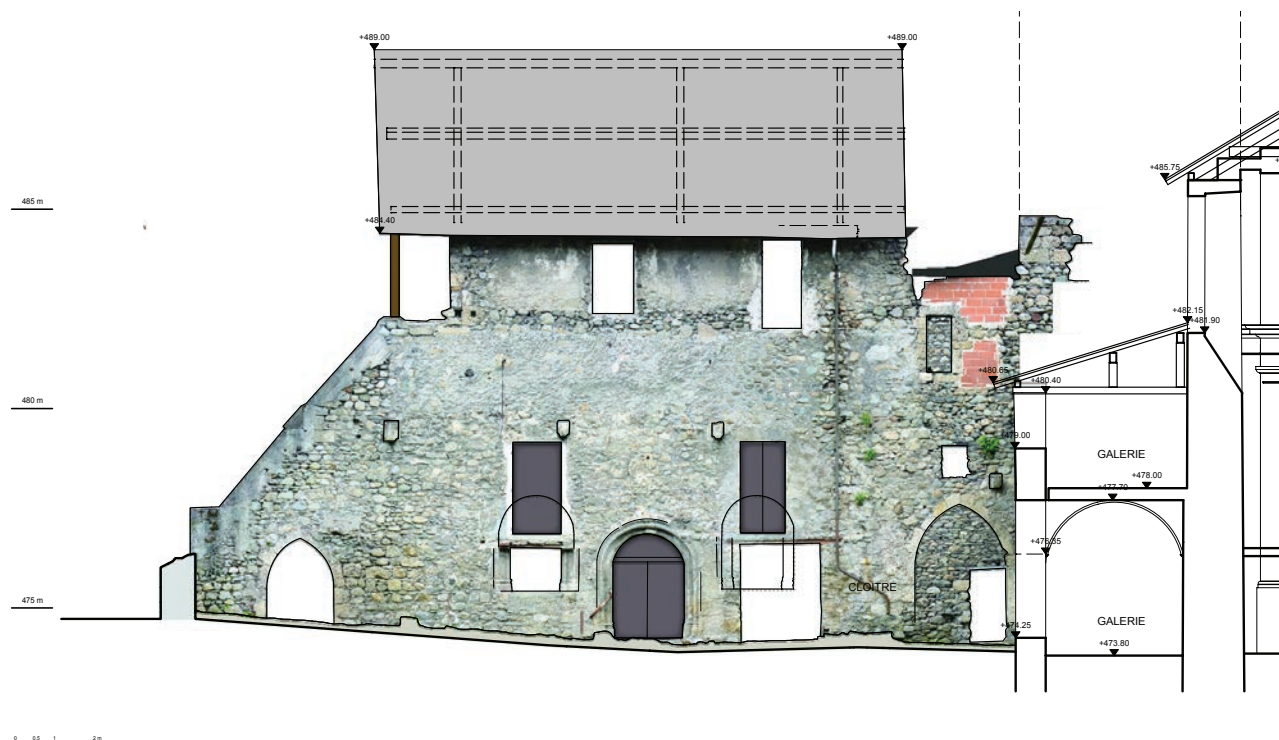
**Ph45) ETAT DES LIEUX - Coupe AA' (façade Ouest de la salle capitulaire)**

Notons cependant la présence en bon état de conservation de la partie basse de l'ancienne baie gothique au nord de la porte et pour celle au sud la totalité du montant gauche permettant ainsi une possibilité de restitution.

*Le projet architectural prévoit la restitution de deux baies couvertes en plein cintre sur la façade ouest de la salle capitulaire, conjointement au bouchement d'une porte à linteau droit au rez-de-chaussée et deux fenêtres à linteau droit au niveau 1 (voir figure 31 de l'étude structurelle).*

*Au stade du diagnostic, nous jugeons ces interventions réalisables. Un soin particulier, notamment concernant le phasage de l'intervention et la mise en charge des arcs, sera nécessaire lors des travaux.*

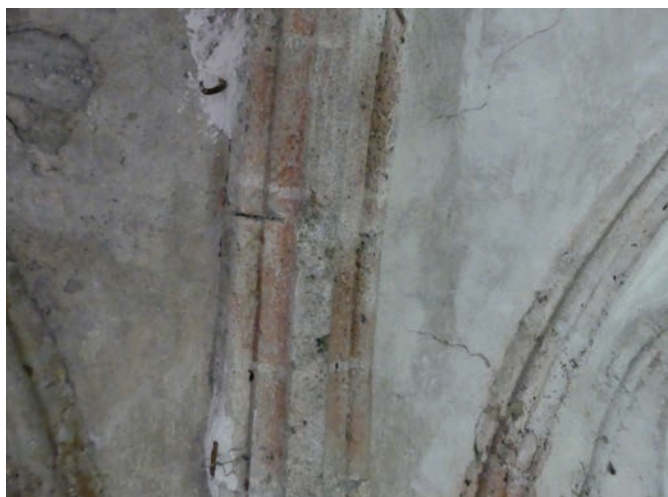
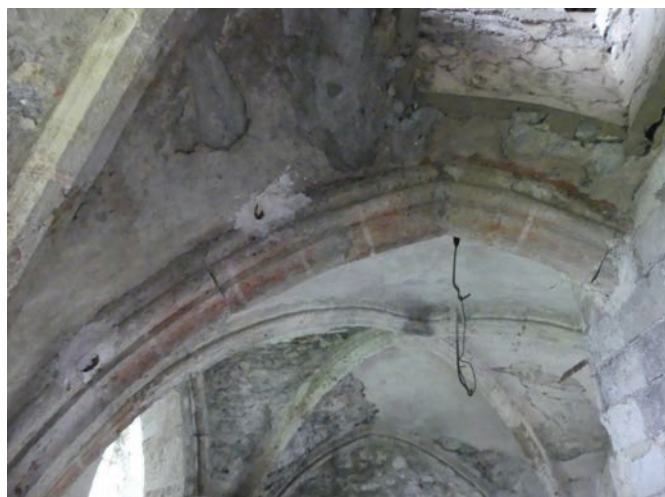
ph63) voûte salle capitulaire 2022 (D. Perron)

ph64) voûte salle capitulaire 2022 (D. Perron)

Nous observons sur les nervures de voûtes des traces de polychromie en trompe l'œil de teinte brun rouge avec des filets blancs pour le marquage des claveaux. Il est proposé la mise en place de tirants et de démonter les structures restantes sur la partie Nord de la salle capitulaire contrairement à la partie Sud (murs et dalles du XIX et XXe siècles).

*« L'épaisseur de la voûte n'est pas connue avec exactitude en l'absence de sondage. L'épaisseur de l'ensemble voûte + sol à proximité de la clé de la voûte est de l'ordre de 68 cm (relevé sur plan architecte). Les dimensions caractéristiques de cette voûte sont les suivantes : – portée de la voûte (plan presque carré) : 5,00m – flèche de la voûte : 3,55m Le rapport entre la portée et la flèche de la voûte est 1,4. La voûte est fortement chargée par les murs de refend transversaux et longitudinaux du niveau 2 (niveau 1 d'origine). Par ailleurs ces murs ne respectent pas la trame des voûtes (les murs ne sont pas implantés à l'aplomb des arcs) » BESTREMA*

L'intervention de décroisonnement devra être très progressive pour permettre de remédier progressivement aux désordres qui pourraient (ré) apparaître au fur et à mesure de la remise en charge de la voûte

La conclusion est donc que le décroisonnement de la salle capitulaire est possible, mais qu'une attention toute particulière est à apporter à cette opération en raison des désordres anciens et des disparitions de structures de contrebutement. BESTREMA

**Ma-13)** Reprise des fissures des voûtes, dégagement, nettoyage, lavage et mise en place d'un treillis fibre de verre ou marquage de la fissuration par un retrait si le mur est sans harpage au droit des fissures et reprise au mortier de chaux. (Verticales) = ml.

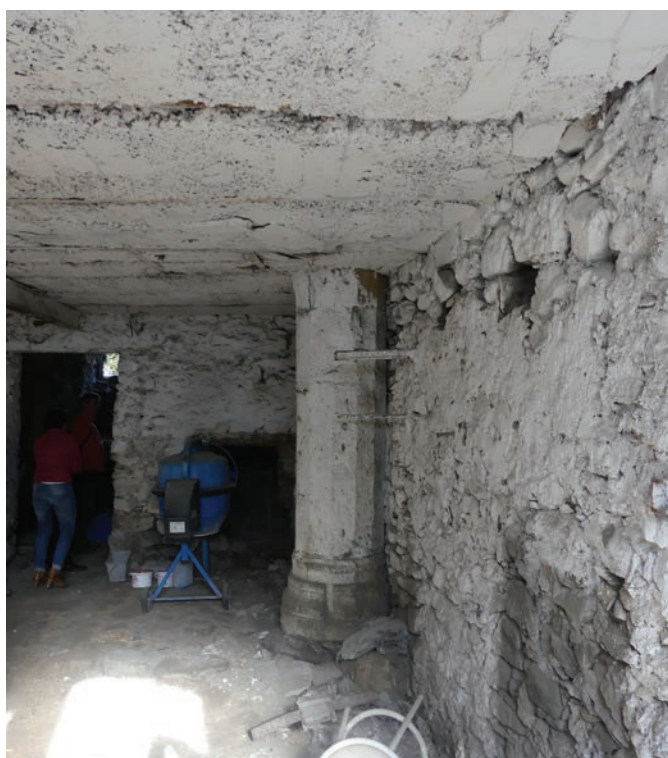
*« Bien que mutilée par deux murs de refend et une dalle béton qui ont divisé son espace intérieur au nord, le volume intérieur de la salle et son architecture sont encore bien perceptibles. D'autres subdivisions avaient été créées dans la moitié sud de la salle, mais elles ont été supprimées à une date indéterminée. De plan carré, elle mesure 10,40 m de côté, soit une surface au sol de 108 m<sup>2</sup>. La salle est encore couverte par une vaste voûte subdivisée en quatre travées égales voûtées d'ogives dont les nervures retombent sur un pilier central en tuf de 75 cm de diamètre ». Etude archéologique : L. D'Agostino, E. Chauvin-Desfleurs*

ph65) intérieur de la salle capitulaire 2019 (D. Perron)

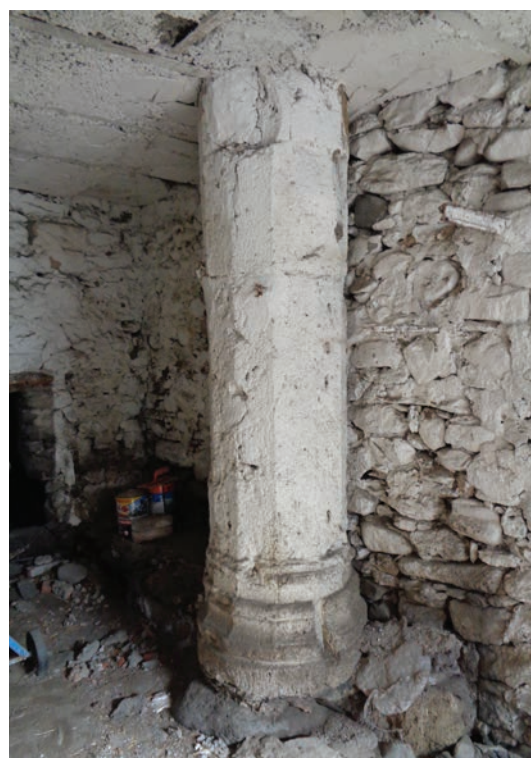
ph66) pilier central 2019 (D. Perron)

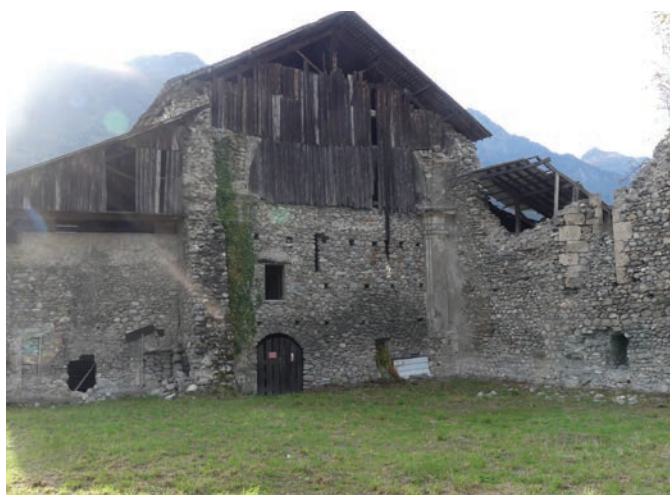
ph80) église façade intérieure Est 2019 (D. Perron)

« Les fissures de décollement du gouttereau (façade occidentale) et les fissures de Sabouret (au nord et au sud) sont cohérentes avec la présence des tirants (au sens où ces tirants visent à bloquer les mouvements qui produisent ce type de fissures). La fissure à la clé correspondant à ces mouvements ne sont pas lisibles (soit fissure diffuse, soit fissure masquée par le faïencage des enduits). De même, la fissure verticale à l'axe de la façade occidentale (figure 37) est cohérente avec la présence du tirant nord-sud au revers de la façade. Cette fissure est déjà observable sur une carte postale du début du XXe siècle. Il s'agit donc d'un désordre ancien, possiblement de nouveau évolutif suite à la suppression du tirant nord-sud. » **BESTREMA**

- la régénération des maçonneries (voir partie 2.3 p. 14)
- la restauration traditionnelle des voûtes (voir partie 2.3 p. 14)
- la mise en place d'un tirant est-ouest pour stabiliser les fissures dans l'angle sud-ouest
- en option : la mise en place de tirants nord-sud (suivant état du mur ouest sous l'enduit avec faïençage) et éventuel effet des planchers

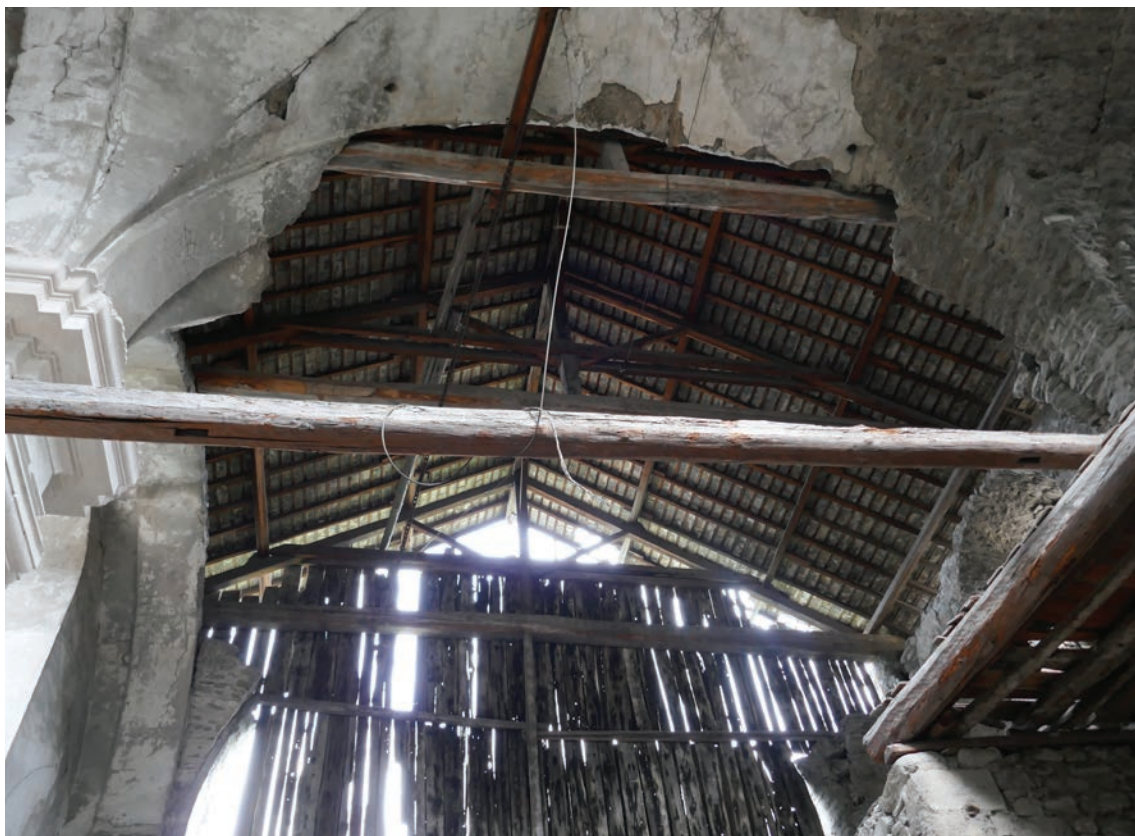
**Ph84) église façade intérieure côté Est 2021 (D. Perron)**

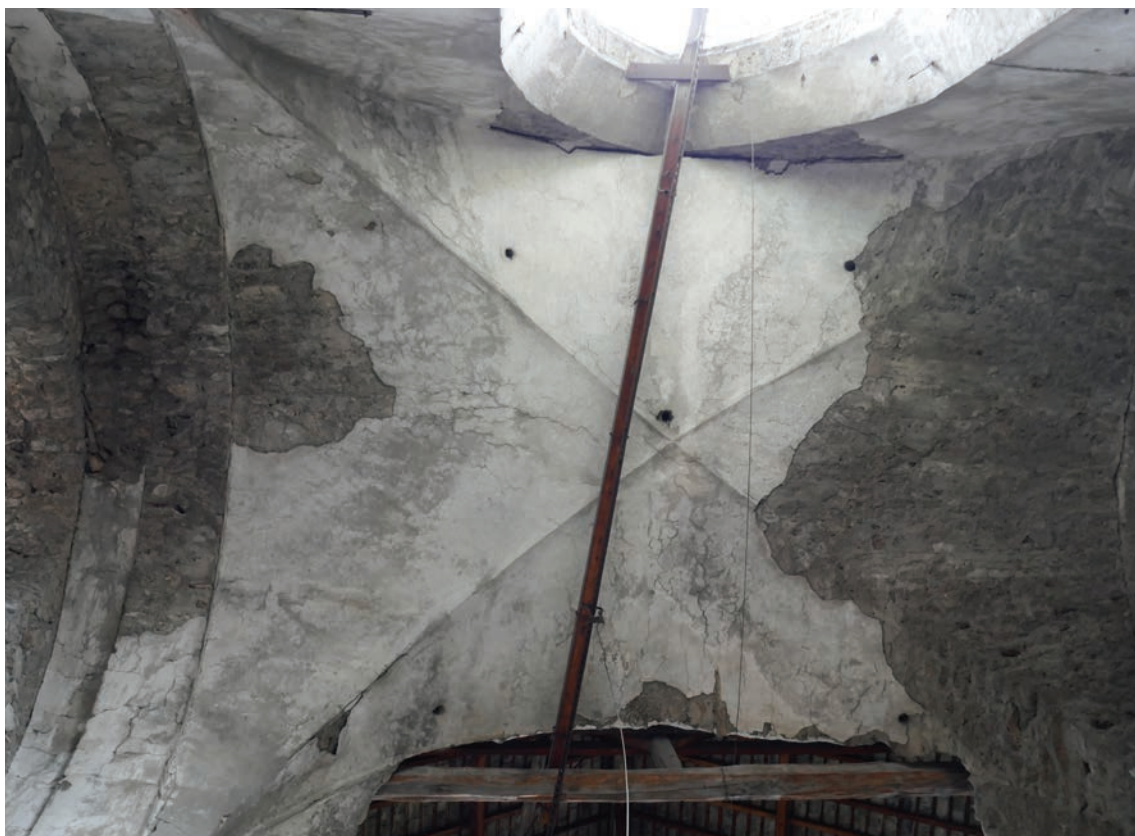
**Ph85) voûtes de l'église 2021 (D. Perron)**

**Ma-13)** Reprise des fissures des voûtes, dégagement, nettoyage, lavage et mise en place d'un treillis fibre de verre ou marquage de la fissuration par un retrait si le mur est sans harpage au droit des fissures et reprise au mortier de chaux. (Verticales) =

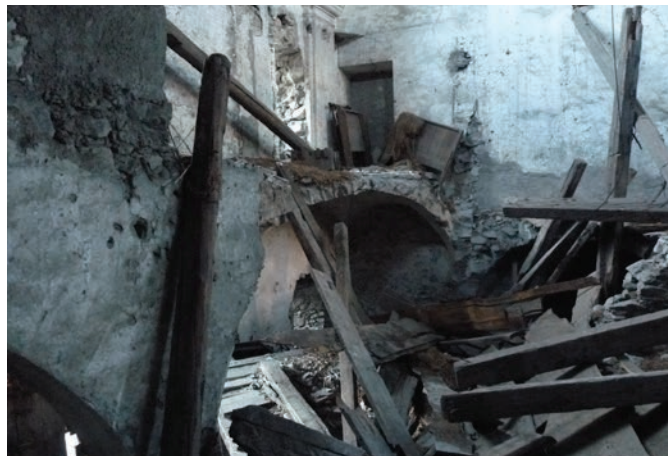
ph87) tribune église effondrée 2010 (D. Perron)

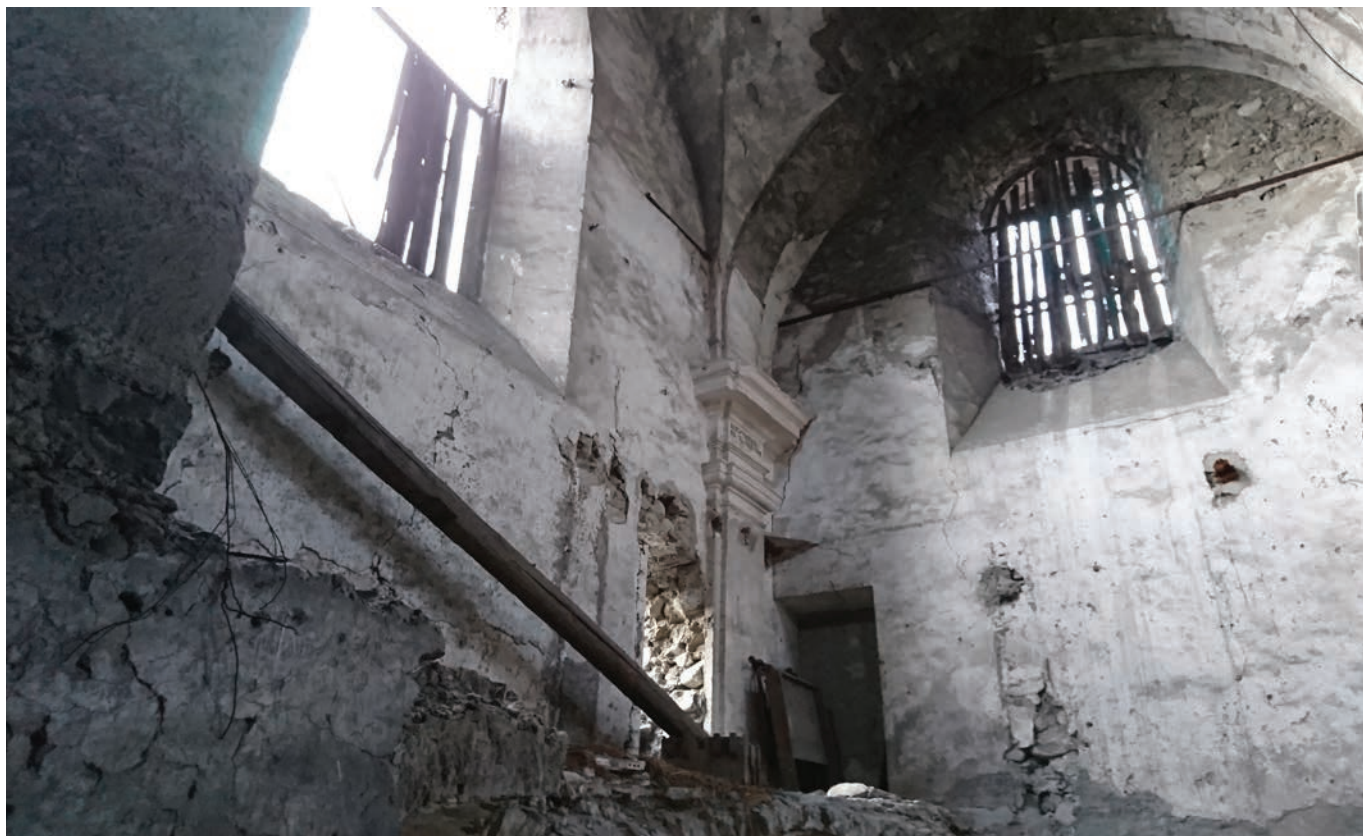
Ph88) voûtes au dessus de la tribune de l'église 2016 (D. Perron)

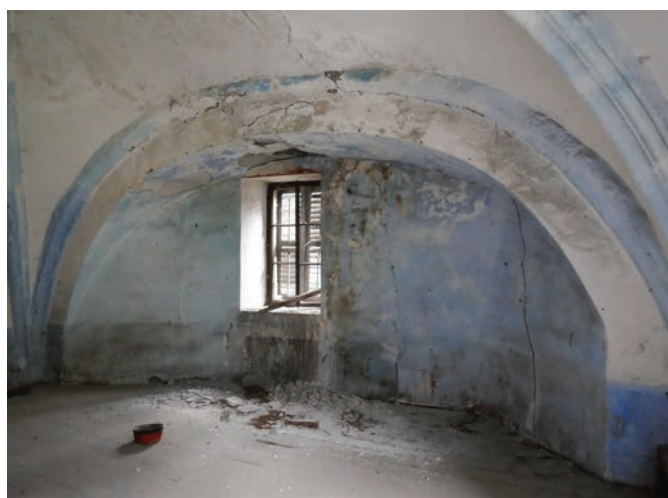
**ph99) aménagement XIX/XXe 2010 (D. Perron)**

Aménagement dans la partie supérieure des deux chapelles Sud encore en place de pièces d'appartement, probablement des chambres et dans les parties inférieures des espace de vie avec cheminée ou de rangement et de stockage.
