# La Chambre - Ancien couvent des Cordeliers

## Rapport structure DIAG

**La Chambre - Ancien couvent des Cordeliers**  
**Plan diagnostic structure**

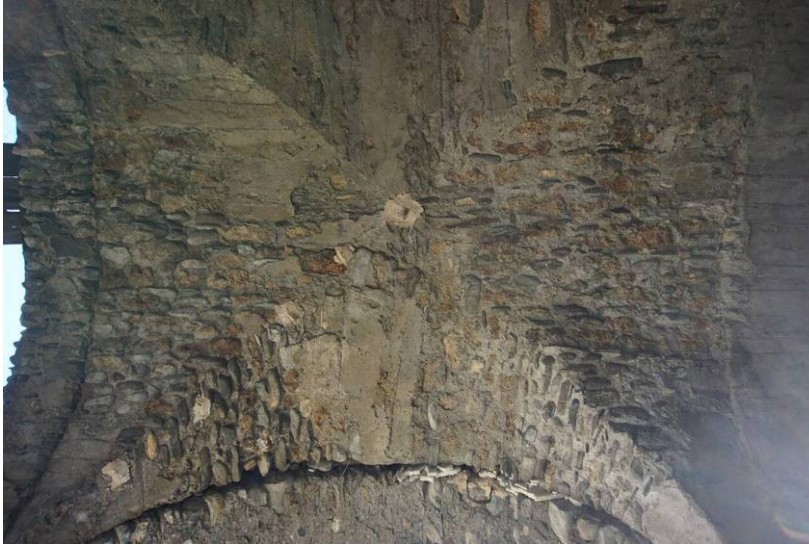
Figure 9 Vue de dessous d'une travée de l'aile ouest

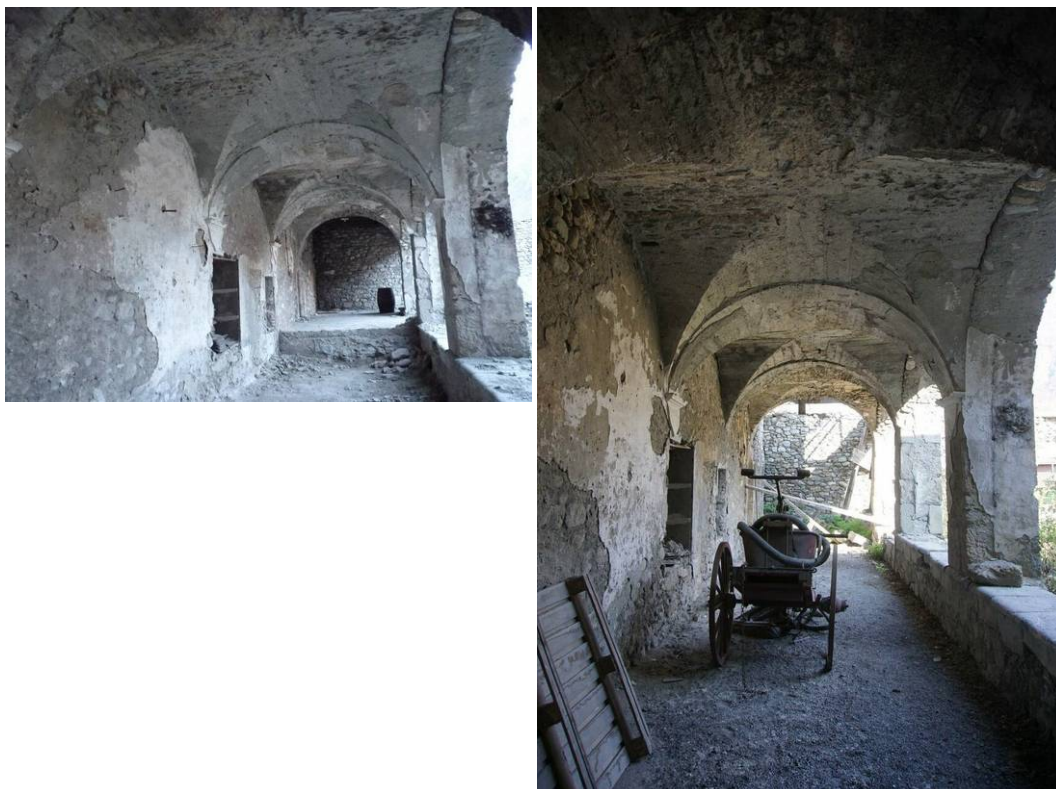
*Figure 11 Cloître, aile ouest, vue d'ensemble (2010 à g., 2022 à d.)*

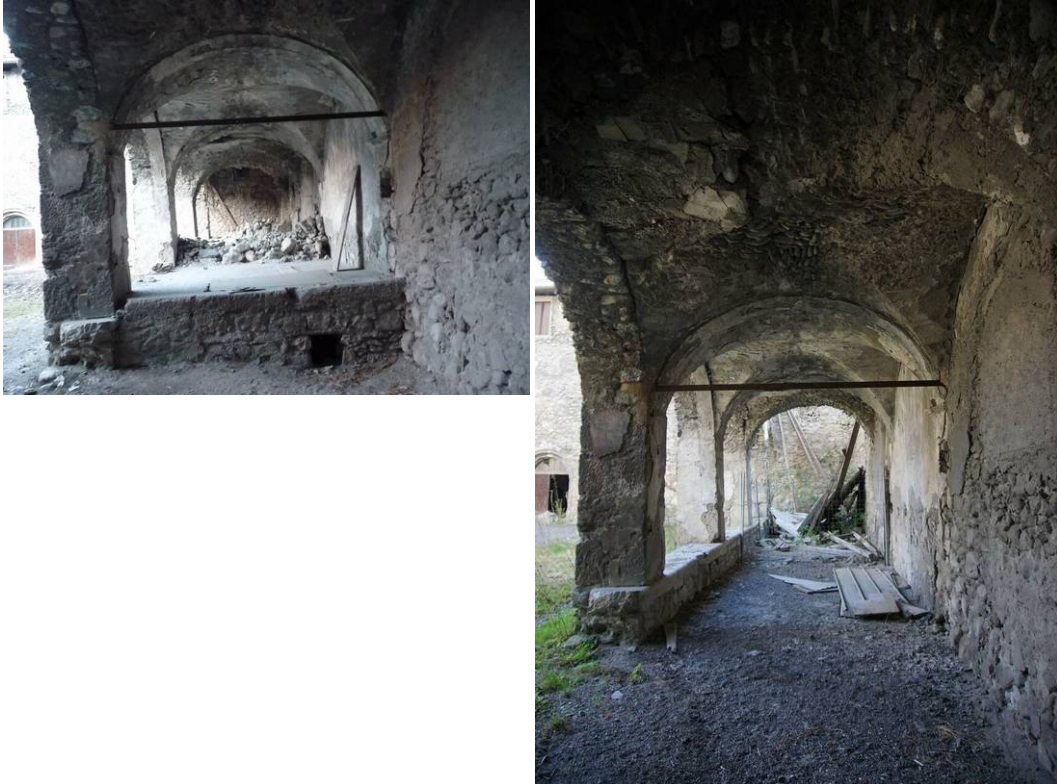
Figure 13 Cloître, aile sud, vue d'ensemble (2010 à g., 2022 à d.)

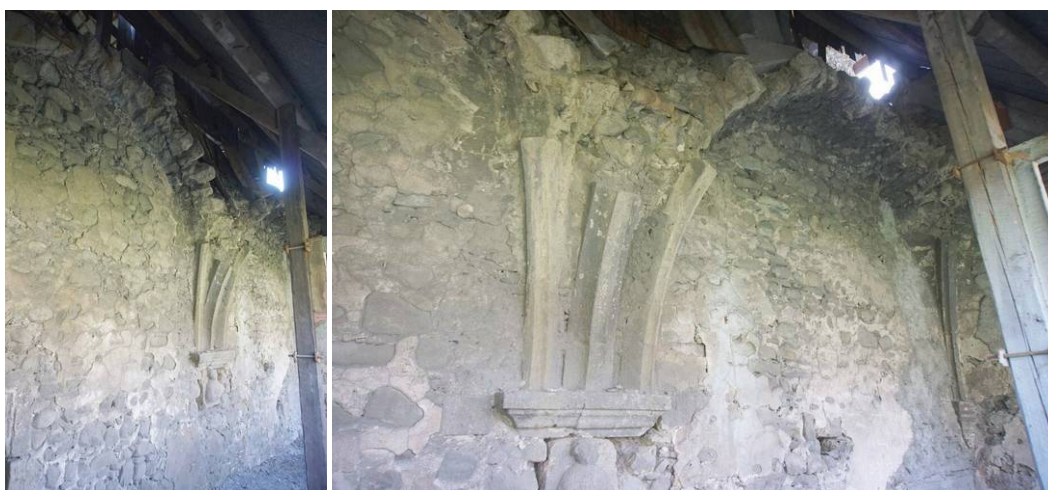
*Figure 25 Salle au nord de la salle capitulaire, avec vestiges voûtes disparues*

- au nord, la voûte était contrebutée par une salle voûtée, aujourd'hui disparue (figure 25) ; elle n'est donc contrebutée que par le mur de façade nord actuellement

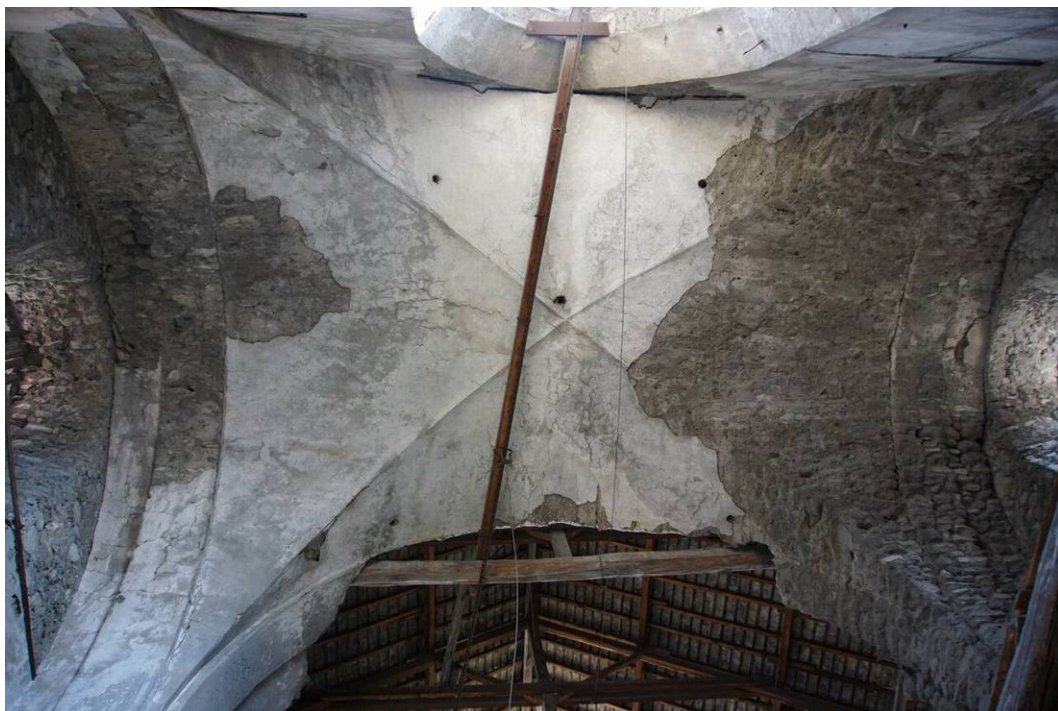
Le front de la voûte côté est a par ailleurs fait l'objet d'une stabilisation sommaire depuis l'effondrement des autres travées de la nef, par la mise en place d'un gros enduit (figure 36). En bordure de la voûte, seuls les reins des arcs doubleaux ont été conservés (soit lors de l'effondrement, soit lors d'une campagne de sécurisation ultérieure – voir figure 32).

*Figure 32 Église, première travée, vue de l'ensemble de l'intrados*

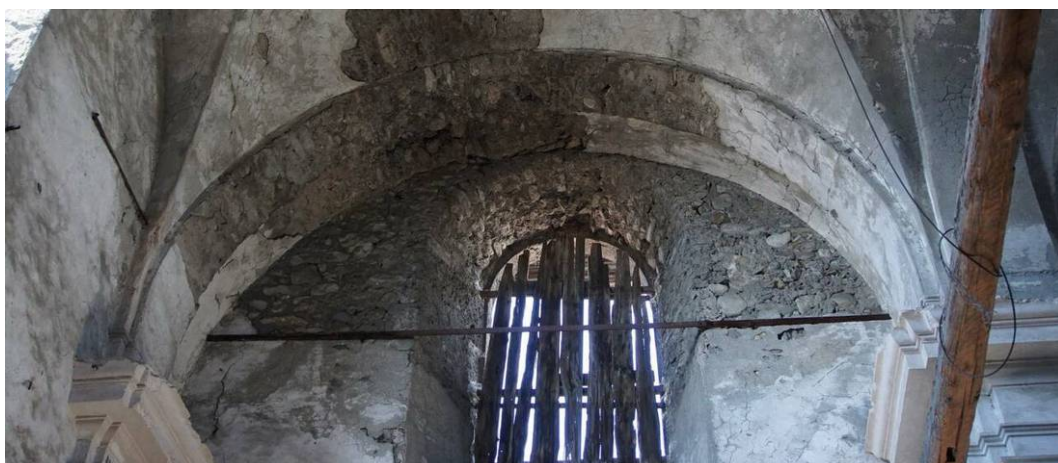
*Figure 33 Église, première travée, vue vers le nord, tirants visibles*

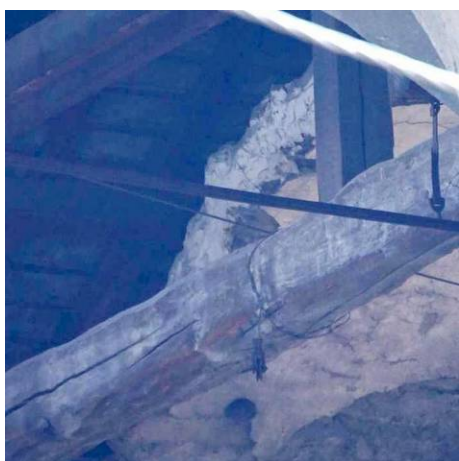
*Figure 36 Église, vue du front de la voûte (photo prise de l'extérieur à travers la fenêtre, zone non visible depuis une zone sécurisée actuellement)*

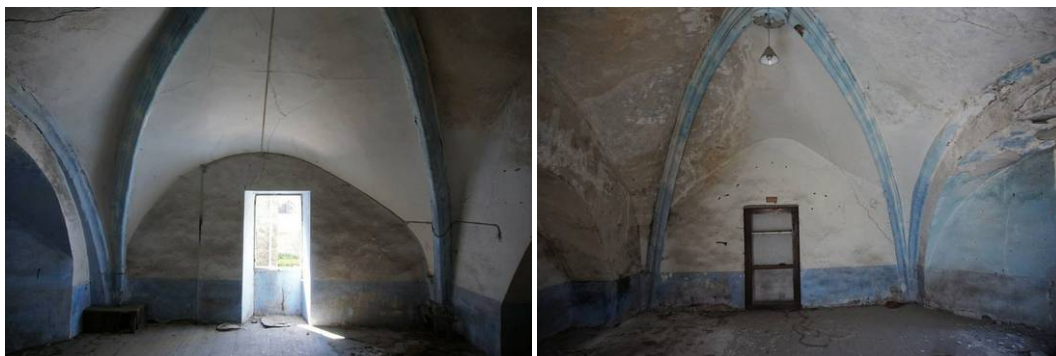
La géométrie des voûtes semble peu académique, comme le montre la géométrie du voûtain au droit des murs (position des « arcs formerets » ici absents). L'arc générateur n'est ni un arc de cercle, ni une anse de panier, ni un arc brisé. Il pourrait correspondre à un arc parabolique déformé (voir figure 38 à droite).

- d'importantes fissures sur le mur sud
- le faïençage de l'enduit du mur ouest, qui masque possiblement d'autres fissures structurelles

*Figure 38 Église, chapelle sud-ouest*

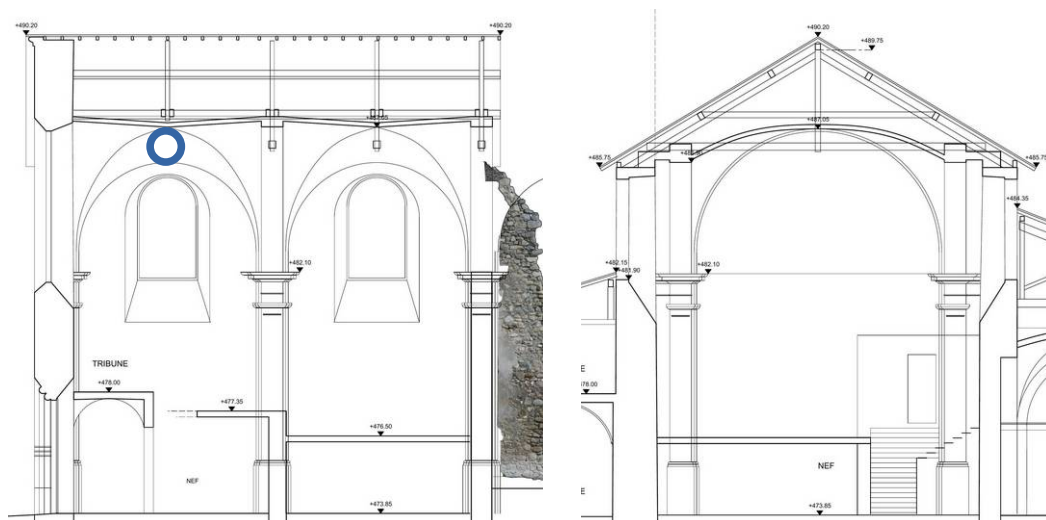
En l'état, il paraît peu probable que la charpente puisse être réutilisée pour le support d'une nouvelle couverture construite suivant les règles de l'art actuel.

Les charpentes des chapelles sud, non (ou très partiellement) visibles, posent vraisemblablement les mêmes problèmes d'état sanitaire. On note de plus que ces charpentes sont surélevées et masquent en grande partie les fenêtres haute du sud de la nef, et reposent sur des petits piédroits en maçonnerie qui surélèvent le mur gouttereau sud des chapelles. La reconstruction de ces charpentes est également à envisager.

Figure 45 Église, nef, extrait des coupes architecte montrant la charpente
